CONCESIÓN CORREDOR AV. SANTA ROSA SECTOR ALAMEDA-A. VESPUCIO OCTUBRE 2018

1. ANTECEDENTES GENERALES

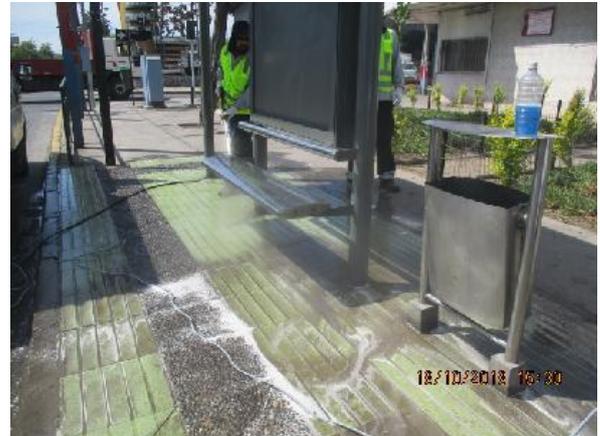
Lavado de andén de paraderos.

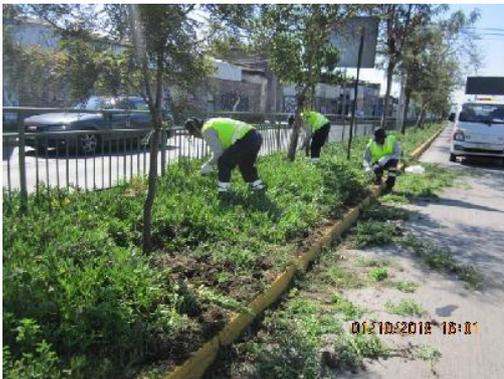
Mantenimiento de paisajismo.

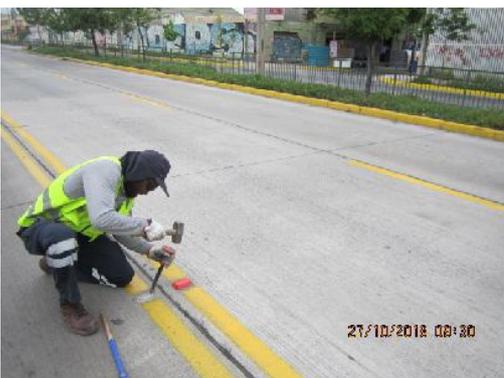
Mantenimiento de calzada

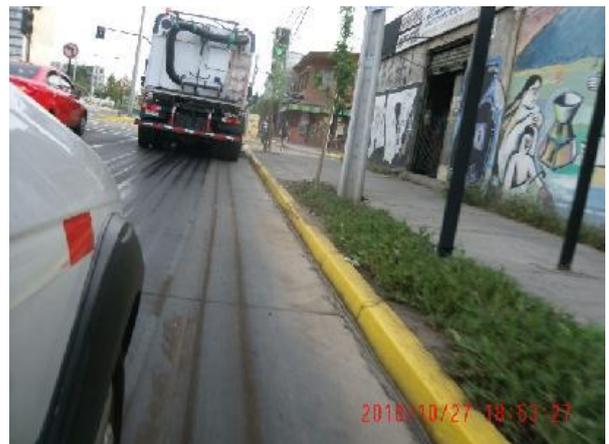
Barrido Mecanizado
