CONCESION INTERNACIONAL SISTEMA ORIENTE PONIENTE

AGOSTO 2019

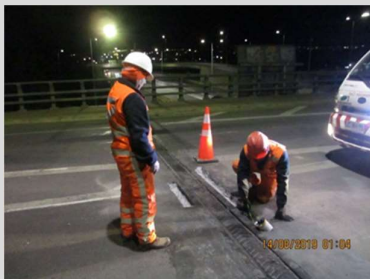
Eje Costanera norte, Km. 2,640; se registra actividad, reparación de junta dilatación puente Tabancura.

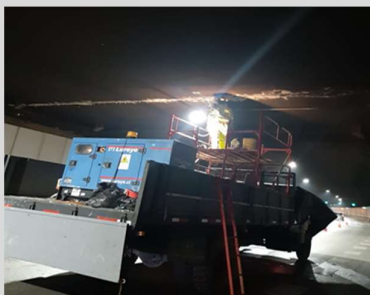
Calzada norte, Km. 14,100; pistas 3 y 5, se registra actividad de inyección de losa superior por filtraciones.

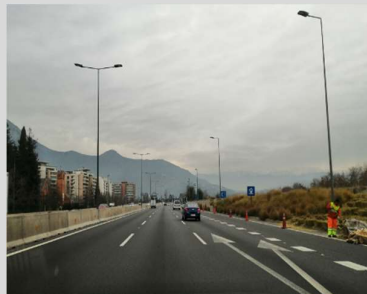
Segregación trabajos programados mantenimiento áreas verdes (Calzada Sur, PK 9700).

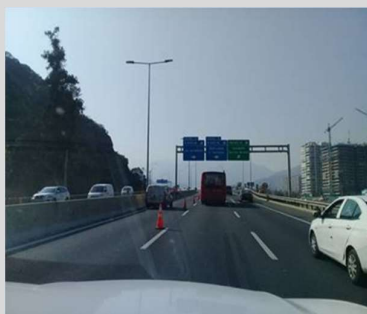
Segregación de trabajos programados levantamiento topográfico. (Calzada sur PK 1.300)

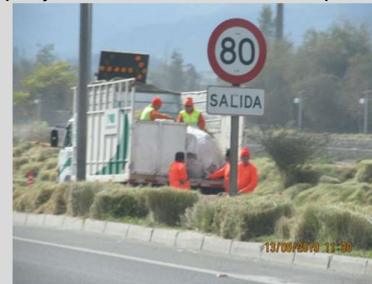
Eje Costanera, km 9,100. Se registra personal de paisajismo realizando recolección restos de poda

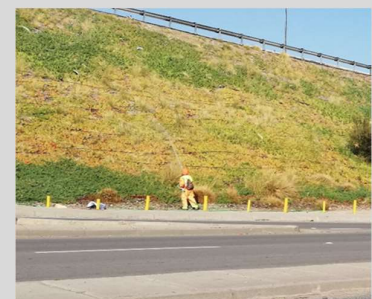
Eje Costanera, km 22,800. Se observa personal de mantención realizando riego de talud
