1. ANTECEDENTES GENERALES

CONCESIÓN INTERNACIONAL SISTEMA ORIENTE PONIENTE

MAYO 2019

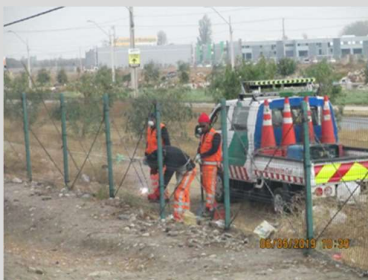
En SOP, eje Costanera Norte, km. 28,000, calzada norte; se registra reposición de malla de valla segregatoria.

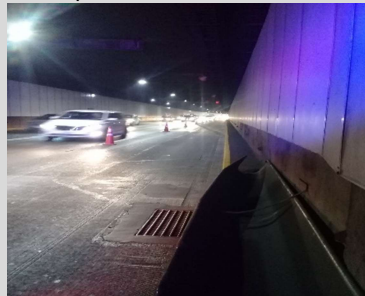
Kilómetro 16,700, calzada sur, interior túnel segregación de pista izquierda para reparación de cortina impactada.

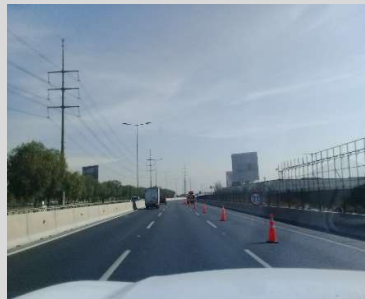
Kilómetro 19,000, calzada Norte, segregación para limpieza de capta faros

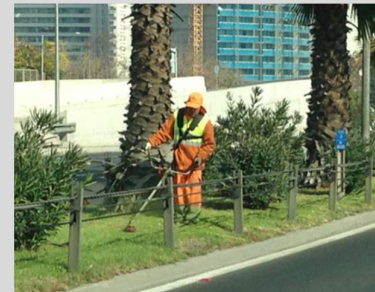
Eje Kennedy, km 3,800. Se observa personal de mantenimiento, realizando de trabajos de corte de césped.

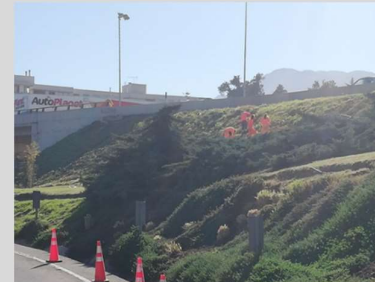
Eje Costanera, km 0,000, Enlace La Dehesa. Se observa personal de mantenimiento realizando poda de doca.
