El Contrato consiste en la explotación y mantención de las obras viales y estructurales del Corredor Urbano Av. Santa Rosa entre la Alameda y Av. Libertador Bernardo O'Higgins y Av. A. Vespucio, incluyendo la calle San Francisco entre la Alameda y la conexión con Av. Santa Rosa, a la altura de la calle Carlos Silva Vildósola.

| <b>Nombre del Contrato</b> | <b>Concesión Habilitación Corredor de Transporte Público Av. Santa Rosa, sector Alameda-A. Vespucio.</b> | |

## CONCESIÓN CORREDOR AV. SANTA ROSA SECTOR ALAMEDA-A. VESPUCIO

ENERO 2018

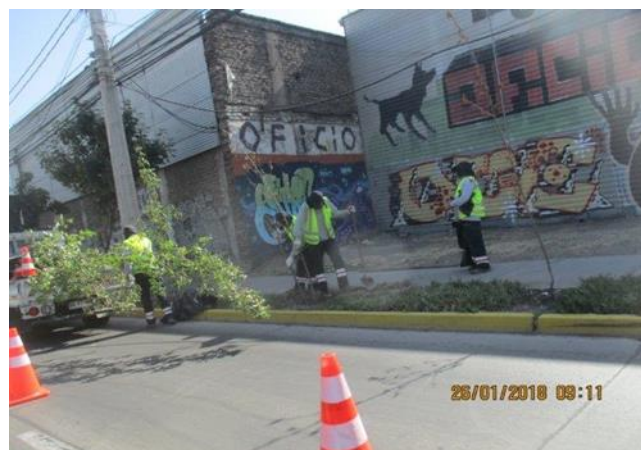
Mantenimiento de paisajismo.

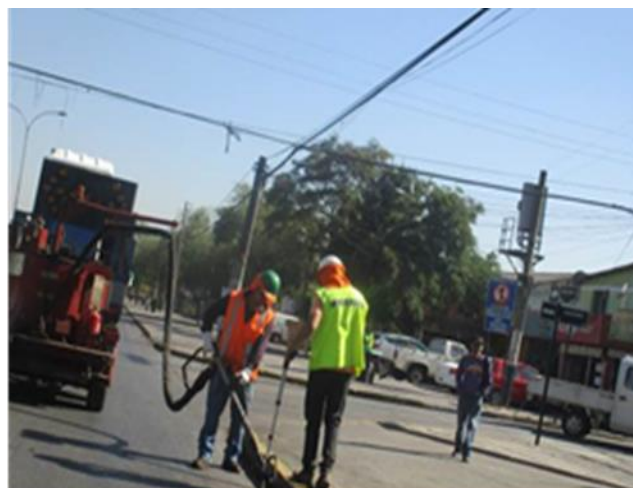
Se refiere a actividades programadas o no de conservación de las obras, para mantener su nivel de prestación en óptimas condiciones, restituyendo los elementos dañados o deteriorados, fruto de accidentes o del normal deterioro por el uso de estos y cuya frecuencia es variable, cuyo detalle se encuentra en el plan de Conservación, Durante el mes se realizó sello de juntas en tramo III.
