CONCESIÓN CORREDOR AV. SANTA ROSA SECTOR ALAMEDA-A. VESPUCIO SEPTIEMBRE 2019

1. ANTECEDENTES GENERALES

Nombre del Contrato	Concesión Habilitación Corredor de Transporte Público Av. Santa Rosa, sector Alameda-A. Vespucio.	
Sociedad Concesionaria	Sociedad concesionaria Vía Santa Rosa S.A.	
Decreto de Adjudicación	DS MOP N° 16 del 17 de enero de 2006.	
Inicio Plazo Concesión	13 de abril de 2006	
Resolución Puesta en Servicio Provisoria (PSP)	13 de marzo de 2008	
Resolución Puesta en Servicio Definitiva (PSD)	02 de octubre de 2008	
Plazo de Concesión	168 meses corridos desde la PSP	
Término del contrato	12 de Marzo de 2022	
Kilómetros Concesionados	14,68 Kilómetros	
kilómetro de:	inicio	0,00
	término	10,780
Inversión Oferta Oficial Materializada	UF 3.111.969,25	
Convenios Complementarios	CC 1 DS MOP N° 16 del 12 de enero de 2009	
Accionistas y su participación	Sociedad Inversiones Infraestructura Transantiago S.A.	51%
	Inversiones y Construcciones Belfi S.A.	49%
Inspector Fiscal	Juan Nieto Jones	
Asesoría Inspección Fiscal	Víctor Faraggi Hernández EIRL

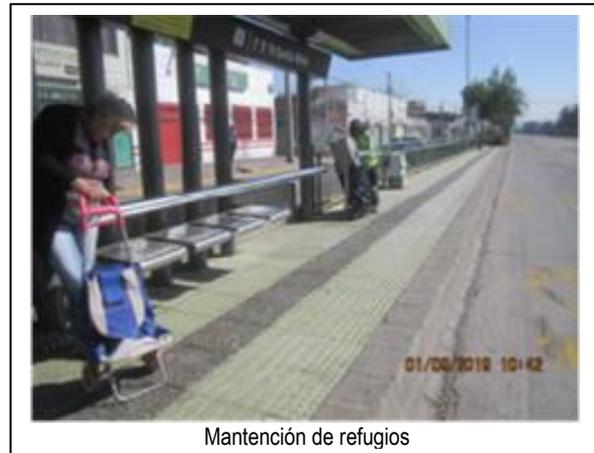
Mantenimiento de refugios

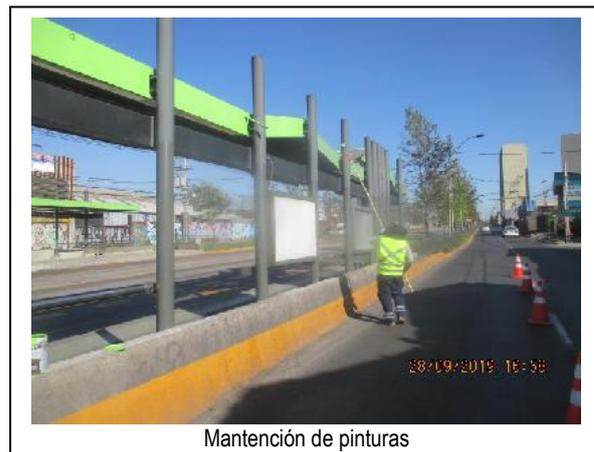
Mantenimiento de pinturas

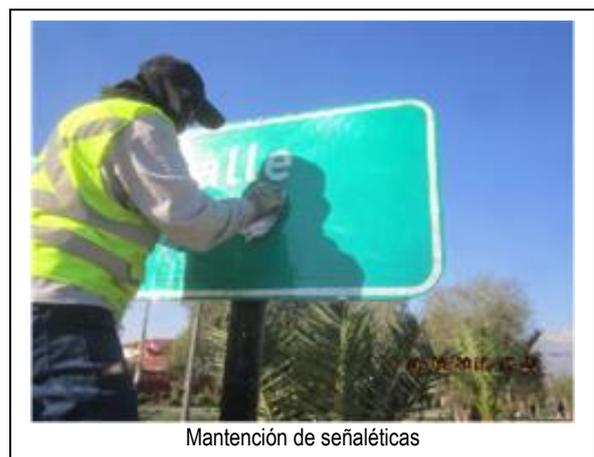
Mantenimiento de señaléticas
