## CONCESIÓN CORREDOR AV. SANTA ROSA SECTOR ALAMEDA-A. VESPUCIO ENERO2020

### 1. ANTECEDENTES GENERALES

<b>Nombre del Contrato</b>	<b>Concesión Habilitación Corredor de Transporte Público Av. Santa Rosa, sector Alameda-A. Vespucio.</b>	
<b>Sociedad Concesionaria</b>	Sociedad concesionaria Vía Santa Rosa S.A.	
<b>Decreto de Adjudicación</b>	DS MOP N° 16 del 17 de enero de 2006.	
<b>Inicio Plazo Concesión</b>	13 de abril de 2006	
<b>Resolución Puesta en Servicio Provisoria (PSP)</b>	13 de marzo de 2008	
<b>Resolución Puesta en Servicio Definitiva (PSD)</b>	02 de octubre de 2008	
<b>Plazo de Concesión</b>	168 meses corridos desde la PSP	
<b>Término del contrato</b>	12 de Marzo de 2022	
<b>Kilómetros Concesionados</b>	14,68 Kilómetros	
<b>kilómetro de:</b>	<b>inicio</b>	0,00
	<b>término</b>	10,780
<b>Inversión Oferta Oficial Materializada</b>	UF 3.111.969,25	
<b>Convenios Complementarios</b>	CC 1 DS MOP N° 16 del 12 de enero de 2009	
<b>Accionistas y su participación</b>	Sociedad Inversiones Infraestructura Transantiago S.A.	51%

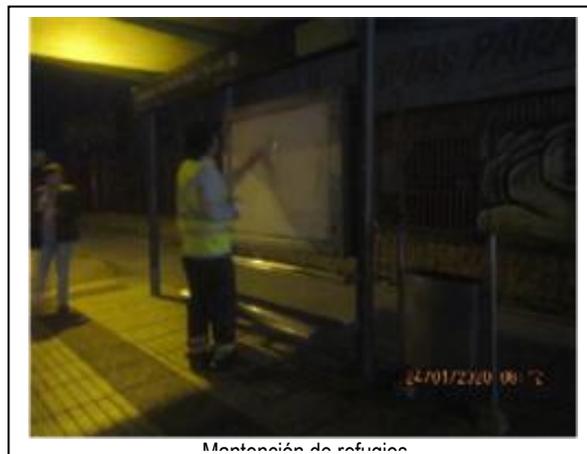
Mantenimiento de refugio

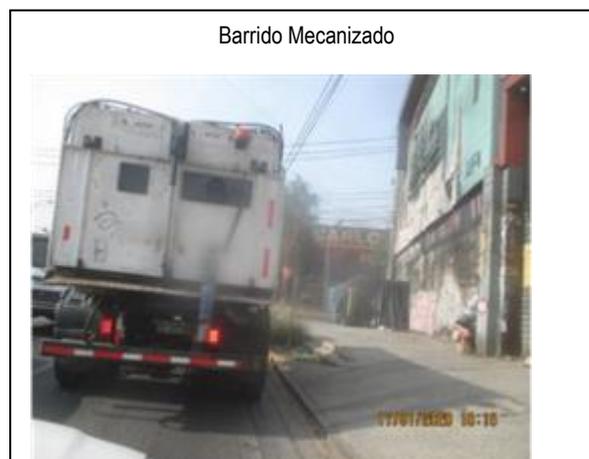
Barrido Mecanizado

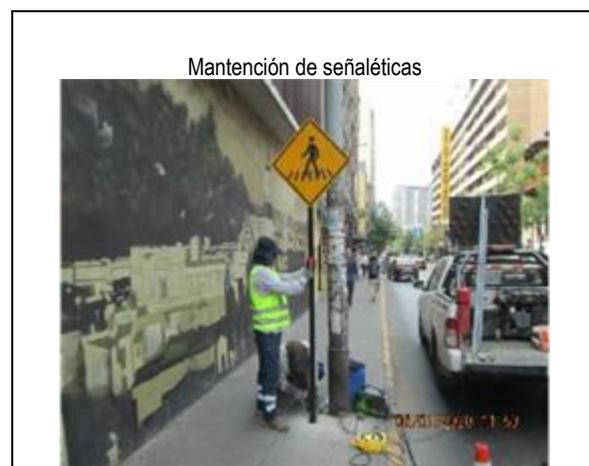
Mantenimiento de señaléticas
