## CONCESIÓN CORREDOR AV. SANTA ROSA SECTOR ALAMEDA-A. VESPUCIO MARZO 2020

| <b>Nombre del Contrato</b> | <b>Concesión Habilitación Corredor de Transporte Público Av. Santa Rosa, sector Alameda-A. Vespucio.</b> | |
| <b>Sociedad Concesionaria</b> | Sociedad concesionaria Vía Santa Rosa S.A. | |

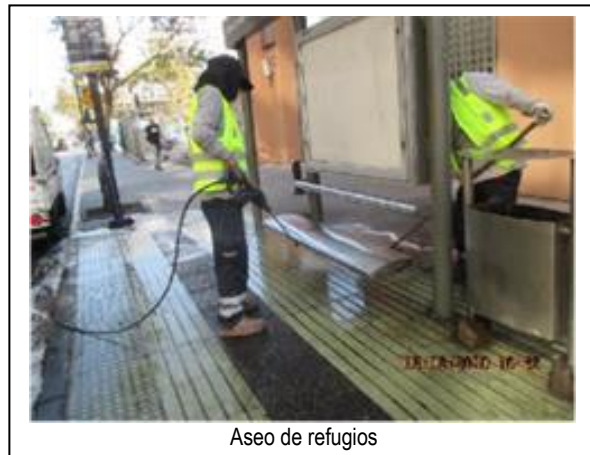
Aseo de refugios

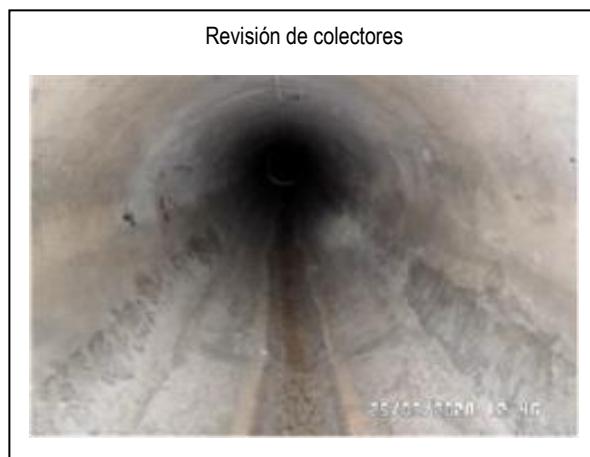
Revisión de colectores

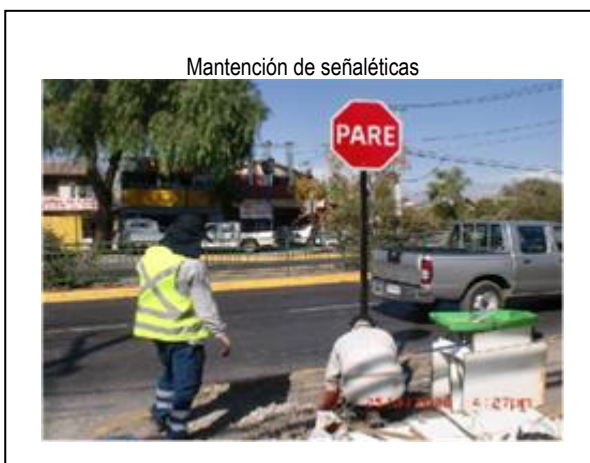
Mantenimiento de señaléticas

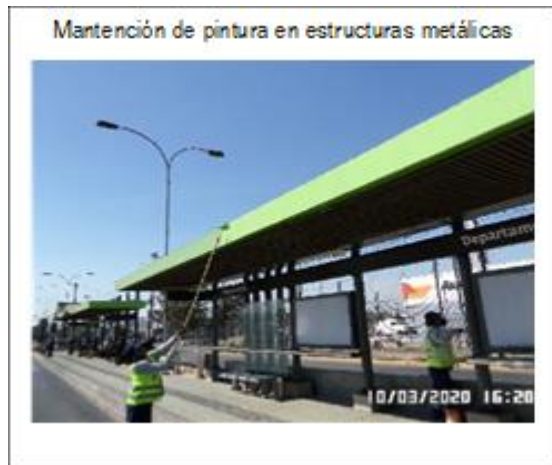
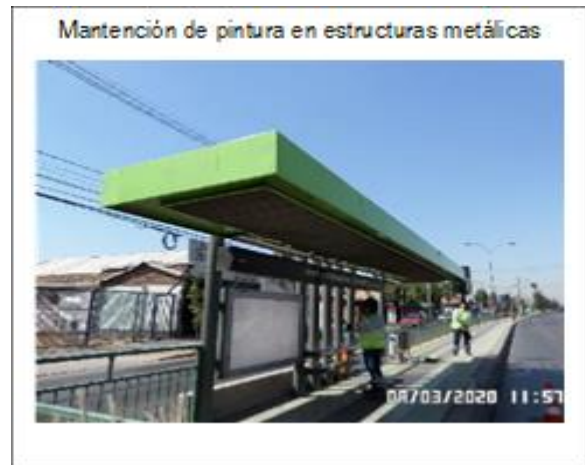
Se refiere a actividades programadas o no de conservación de las obras, para mantener su nivel de prestación en óptimas condiciones, restituyendo los elementos dañados o deteriorados, fruto de accidentes o del normal deterioro por el uso de estos y cuya frecuencia es variable, cuyo detalle se encuentra en el plan de Conservación, durante el mes se realizaron, Mantenimiento pinturas en estructuras metálicas.
