CONCESIÓN CORREDOR AV. SANTA ROSA SECTOR ALAMEDA-A. VESPUCIO MAYO 2020

1. ANTECEDENTES GENERALES

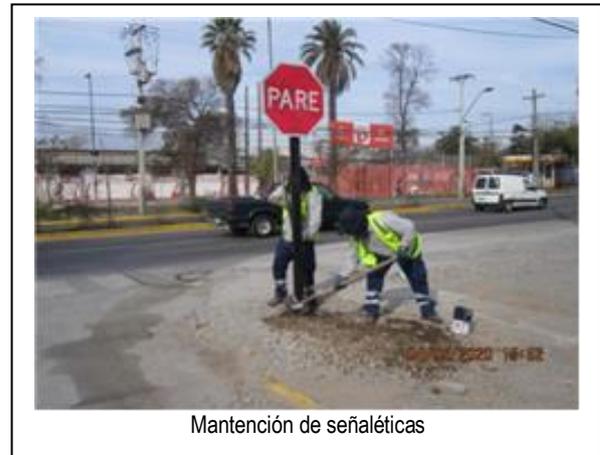
Mantenimiento de señaléticas

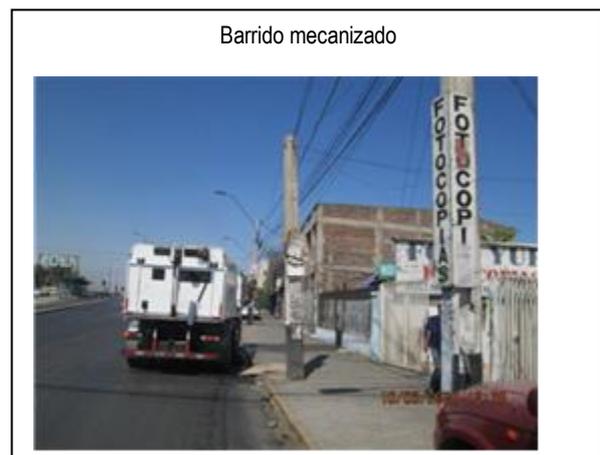
Barrido mecanizado

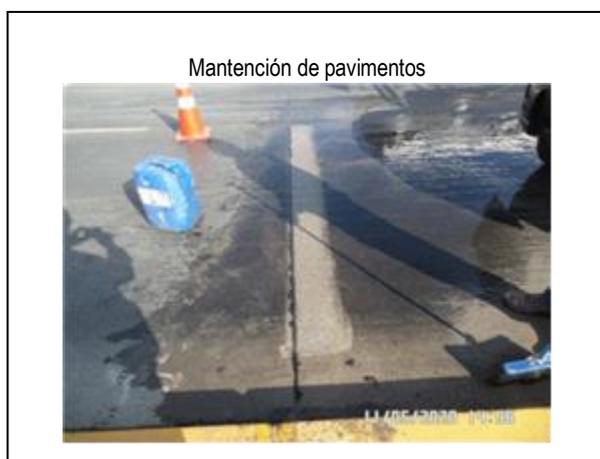
Mantenimiento de pavimentos

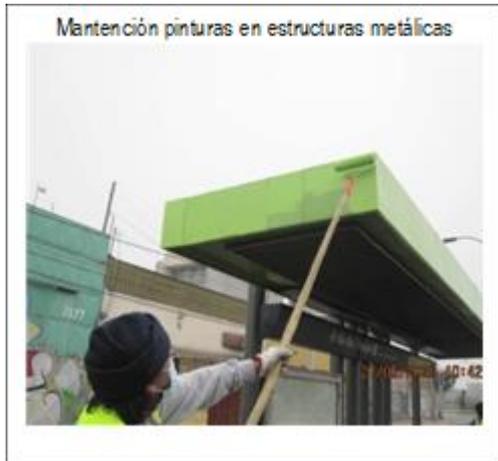
Se refiere a actividades programadas o no de conservación de las obras, para mantener su nivel de prestación en óptimas condiciones, restituyendo los elementos dañados o deteriorados, fruto de accidentes o del normal deterioro por el uso de estos y cuya frecuencia es variable, cuyo detalle se encuentra en el plan de Conservación, durante el mes se realizaron, Mantenimiento pinturas en estructuras metálicas.
