CONCESIÓN CORREDOR AV. SANTA ROSA SECTOR ALAMEDA-A. VESPUCIO JUNIO 2020

1. ANTECEDENTES GENERALES

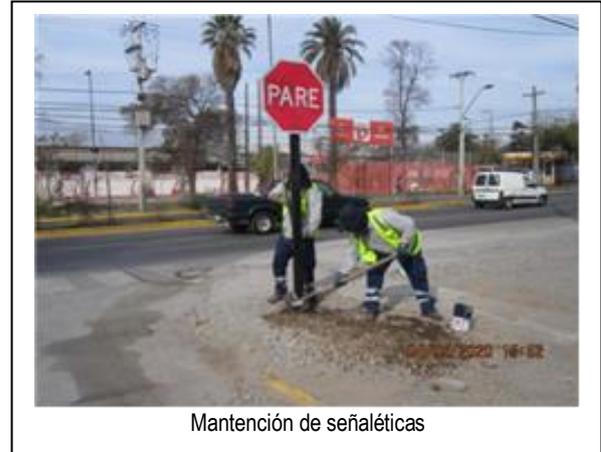
Mantenimiento de señaléticas

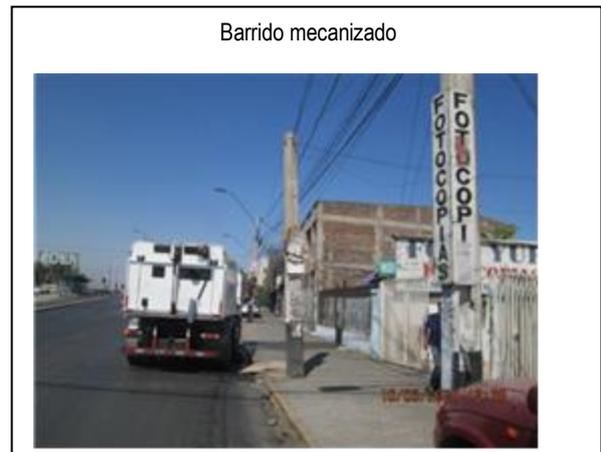
Barrido mecanizado

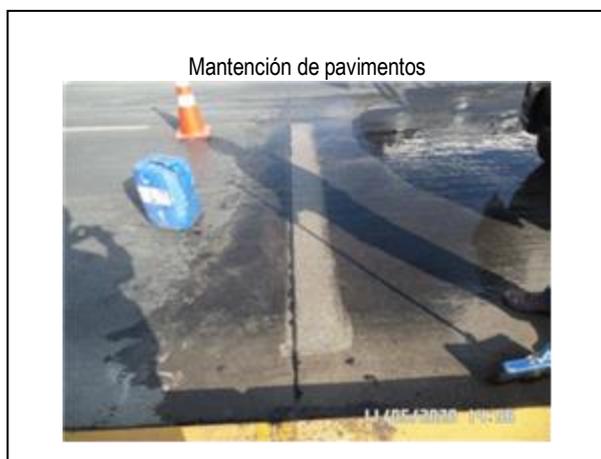
Mantenimiento de pavimentos
