## CONCESIÓN CORREDOR AV. SANTA ROSA SECTOR ALAMEDA-A. VESPUCIO AGOSTO 2020

### 1. ANTECEDENTES GENERALES

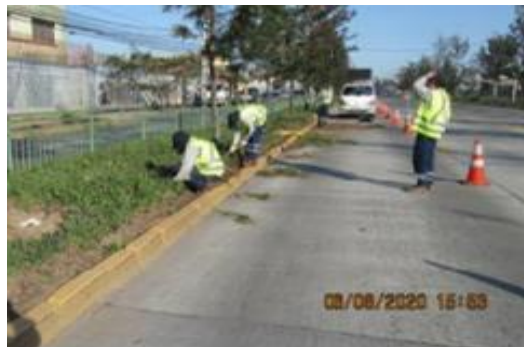
Mantenimiento de paisajismo

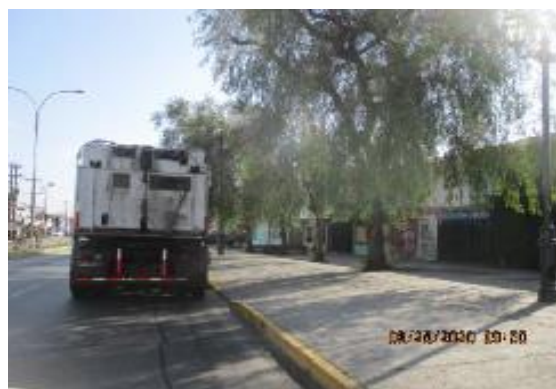
Barrido mecanizado

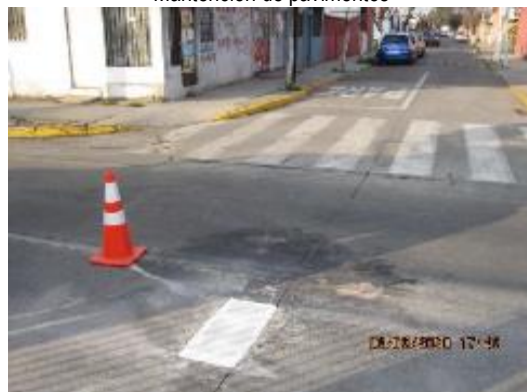
Mantenimiento de pavimentos

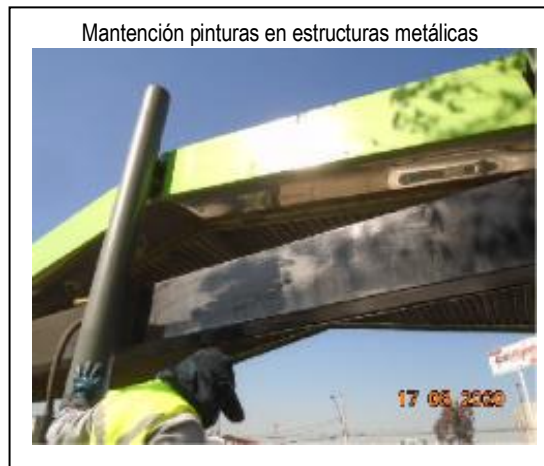
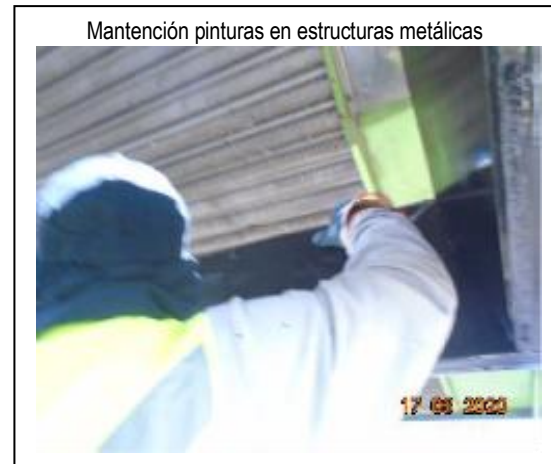
Se refiere a actividades programadas o no de conservación de las obras, para mantener su nivel de prestación en óptimas condiciones, restituyendo los elementos dañados o deteriorados, fruto de accidentes o del normal deterioro por el uso de estos y cuya frecuencia es variable, cuyo detalle se encuentra en el plan de Conservación, durante el mes se realizaron, Mantenimiento pinturas en estructuras metálicas.
