## CONCESIÓN CORREDOR AV. SANTA ROSA SECTOR ALAMEDA-A. VESPUCIO OCTUBRE 2020

| <b>Nombre del Contrato</b> | <b>Concesión Habilitación Corredor de Transporte Público Av. Santa Rosa, sector Alameda-A. Vespucio.</b> | |
| <b>Sociedad Concesionaria</b> | Sociedad concesionaria Vía Santa Rosa S.A. | |

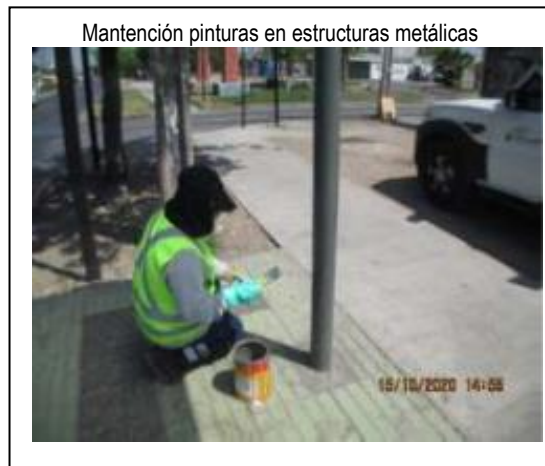
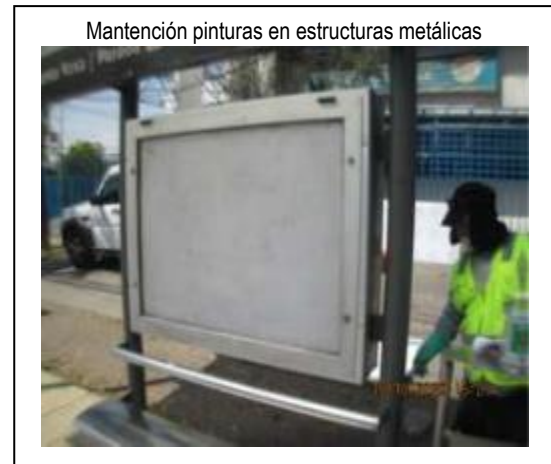
Se refiere a actividades programadas o no de conservación de las obras, para mantener su nivel de prestación en óptimas condiciones, restituyendo los elementos dañados o deteriorados, fruto de accidentes o del normal deterioro por el uso de estos y cuya frecuencia es variable, cuyo detalle se encuentra en el plan de Conservación, durante el mes se realizaron, Mantenimiento pinturas en estructuras metálicas.
