## CONCESIÓN CORREDOR AV. SANTA ROSA SECTOR ALAMEDA-A. VESPUCIO DICIEMBRE 2020

### 1. ANTECEDENTES GENERALES

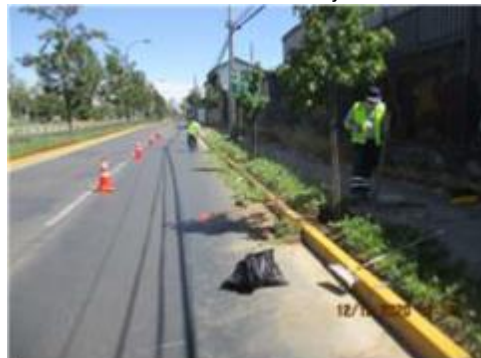
Mantenimiento de Paisajismo

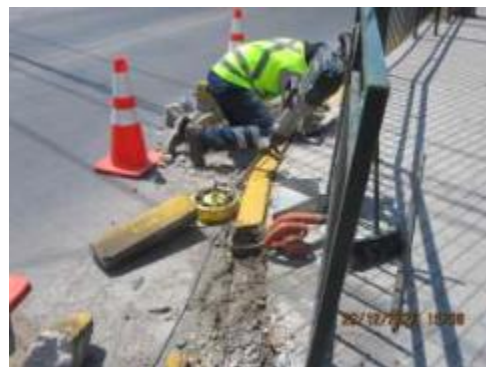
Reparación de soleras

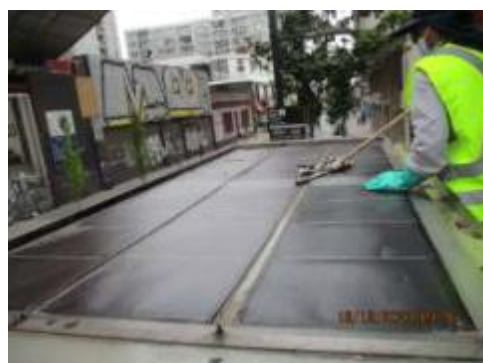
Mantenimiento de paraderos

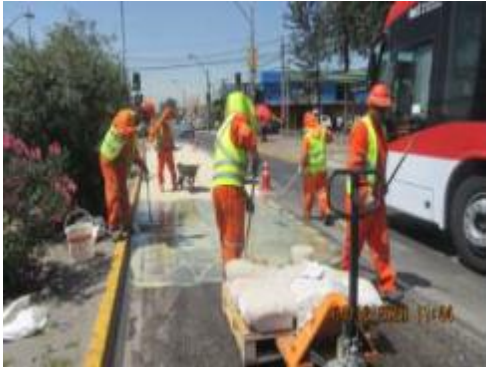
**Aplicación de sello de alta fricción en pavimento**

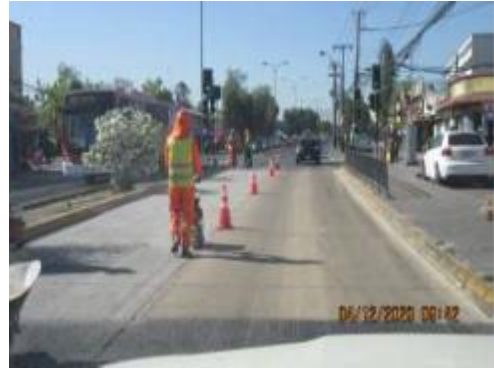
**Aplicación de sello de alta fricción en pavimento**

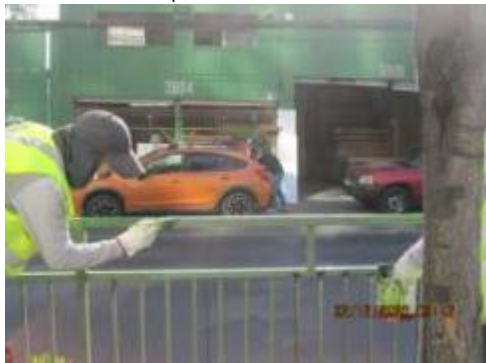
**Mantenión de pintura de estructuras metálicas.**

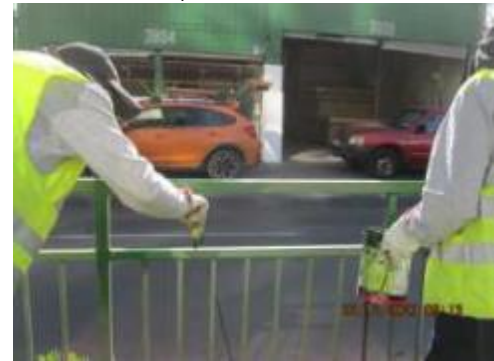
**Mantenión de pintura de estructuras metálicas.**
