CONCESIÓN CORREDOR AV. SANTA ROSA SECTOR ALAMEDA-A. VESPUCIO ENERO 2021

Nombre del Contrato	Concesión Habilitación Corredor de Transporte Público Av. Santa Rosa, sector Alameda-A. Vespucio.	
Sociedad Concesionaria	Sociedad concesionaria Vía Santa Rosa S.A.	
Decreto de Adjudicación	DS MOP N° 16 del 17 de enero de 2006.	
Inicio Plazo Concesión	13 de abril de 2006	
Resolución Puesta en Servicio Provisoria (PSP)	13 de marzo de 2008	
Resolución Puesta en Servicio Definitiva (PSD)	02 de octubre de 2008	
Plazo de Concesión	168 meses corridos desde la PSP	
Término del contrato	13 de Marzo de 2022	
Kilómetros Concesionados	14,68 Kilómetros	
kilómetro de:	inicio	0,00
	término	10,780
Inversión Oferta Oficial Materializada	UF 3.111.969,25	
Convenios Complementarios	CC 1 DS MOP N° 16 del 12 de enero de 2009	
Accionistas y su participación	Sociedad Inversiones Infraestructura Transantiago S.A.	51%
	Inversiones y Construcciones Belfi S.A.	49%
Inspector Fiscal	Luis Henríquez Reyes	
Asesoría Inspección Fiscal	Víctor Faraggi Hernández SPA

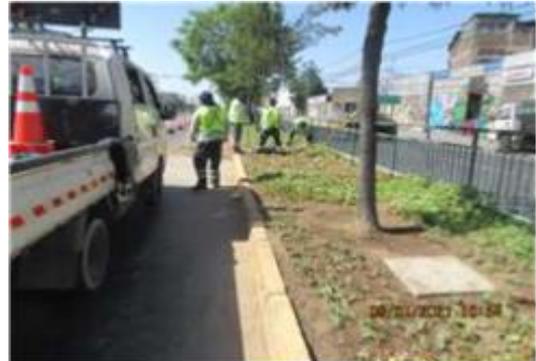
Mantenimiento de Paisajismo

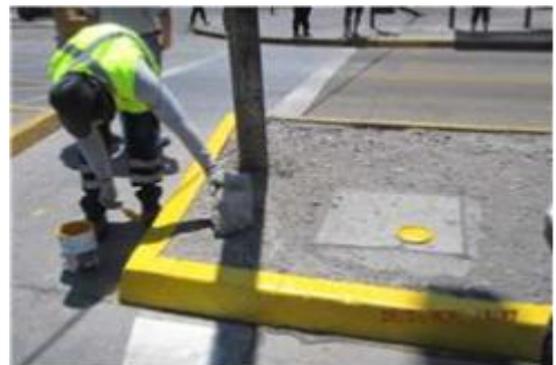
Reparación de soleras

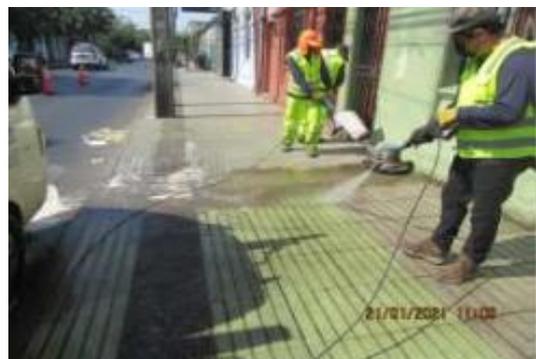
Mantenimiento de paraderos

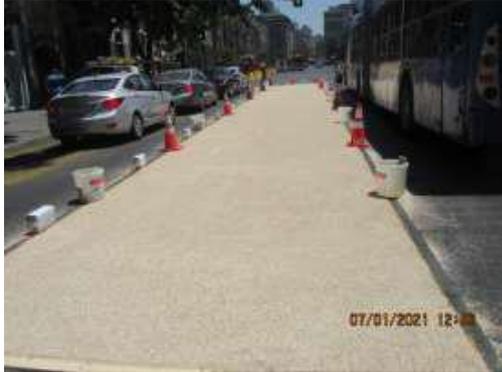
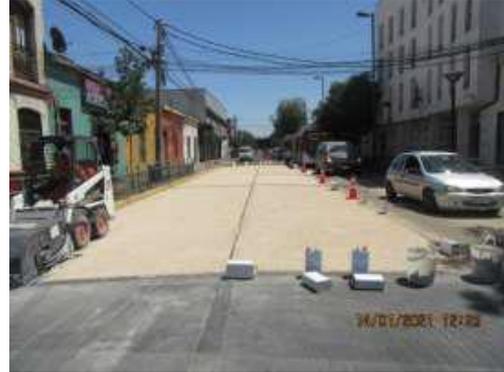
Aplicación de sello de alta fricción en pavimento

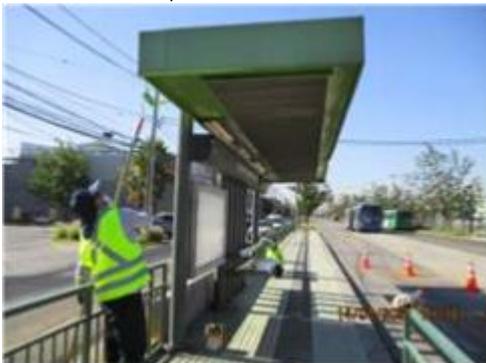
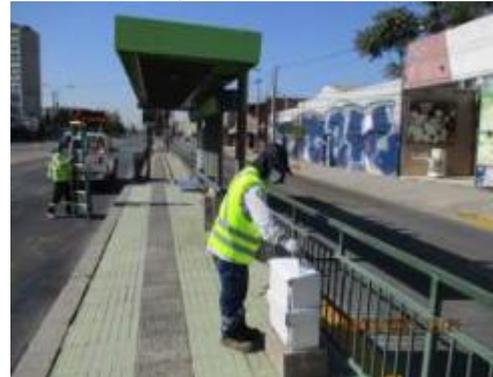
Mantenimiento de pintura de estructuras metálicas.
