CONCESIÓN CORREDOR AV. SANTA ROSA SECTOR ALAMEDA-A. VESPUCCIO FEBRERO 2021

R51. ANTECEDENTES GENERALES

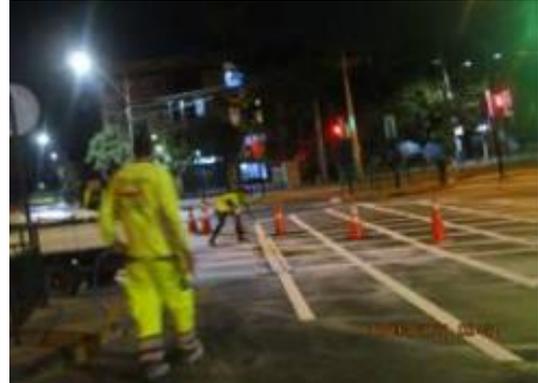
Mantenimiento de demarcación de calzada

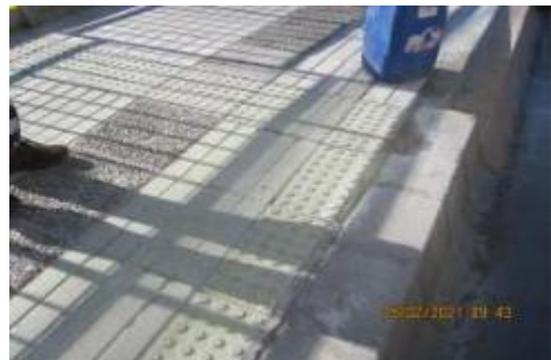
Mantenimiento de paraderos, baldosas

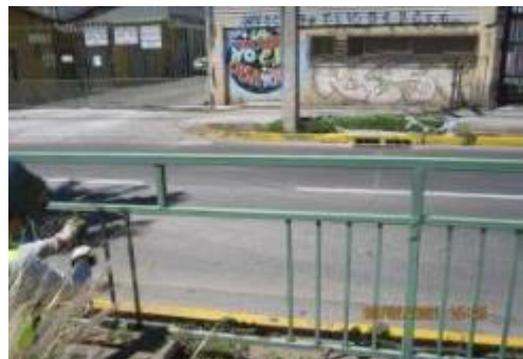
Reparación de vallas peatonales

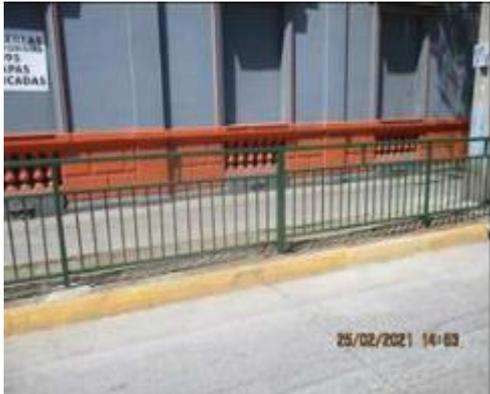
Mantenimiento de pintura de vallas peatonales.
