## CONCESIÓN CORREDOR AV. SANTA ROSA SECTOR ALAMEDA-A. VESPUCIO MARZO 2021

### R51. ANTECEDENTES GENERALES

<b>Nombre del Contrato</b>	<b>Concesión Habilitación Corredor de Transporte Público Av. Santa Rosa, sector Alameda-A. Vespucio.</b>	
<b>Sociedad Concesionaria</b>	Sociedad concesionaria Vía Santa Rosa S.A.	
<b>Decreto de Adjudicación</b>	DS MOP N° 16 del 17 de enero de 2006.	
<b>Inicio Plazo Concesión</b>	13 de abril de 2006	
<b>Resolución Puesta en Servicio Provisoria (PSP)</b>	13 de marzo de 2008	
<b>Resolución Puesta en Servicio Definitiva (PSD)</b>	02 de octubre de 2008	
<b>Plazo de Concesión</b>	168 meses corridos desde la PSP	
<b>Término del contrato</b>	13 de Marzo de 2022	
<b>Kilómetros Concesionados</b>	14,68 Kilómetros	
<b>kilómetro de:</b>	<b>inicio</b>	0,00
	<b>término</b>	10,780
<b>Inversión Oferta Oficial Materializada</b>	UF 3.111.969,25	
<b>Convenios Complementarios</b>	CC 1 DS MOP N° 16 del 12 de enero de 2009	
<b>Accionistas y su participación</b>	Sociedad Inversiones Infraestructura Transantiago S.A.	51%

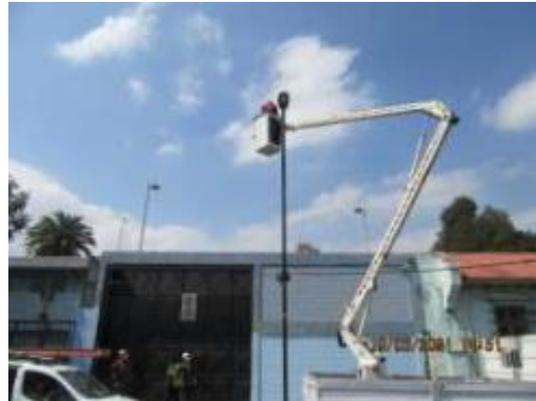
Mantenición de luminarias

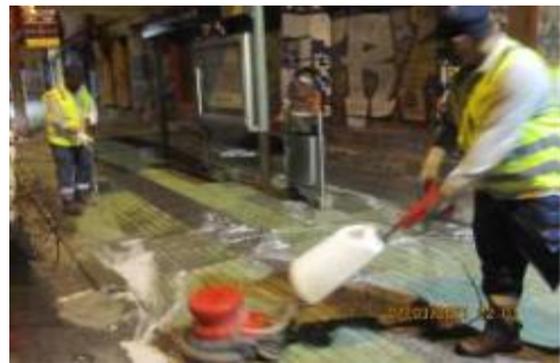
Mantenición de paraderos, baldosas

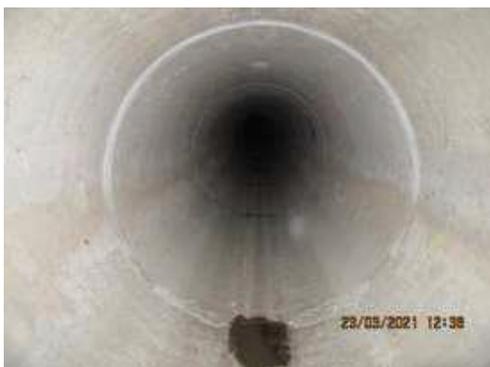
Inspección de Colectores

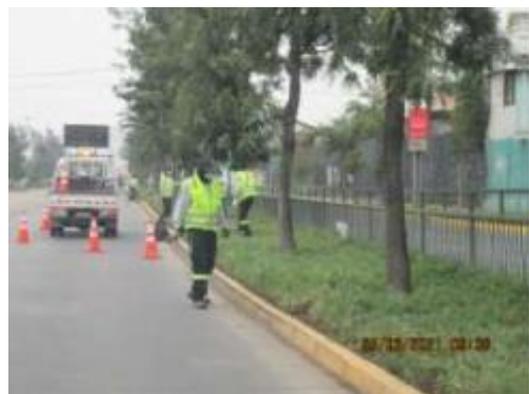
Mantenición de paisajismo

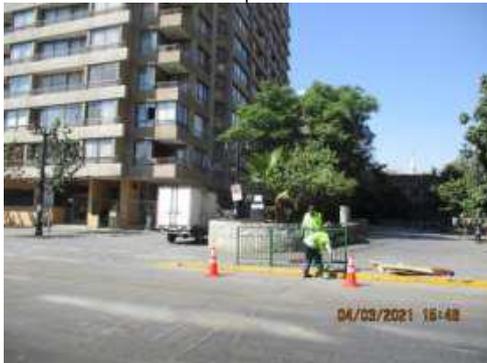
Mantenión de pintura de vallas

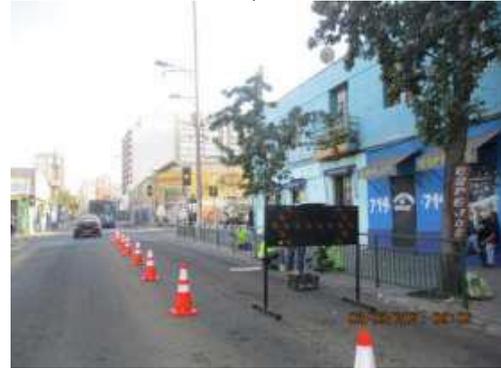
Mantenión de pintura de vallas

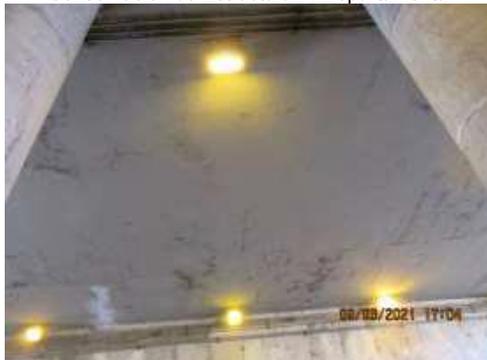
Conservación de Estructura PI Departamental

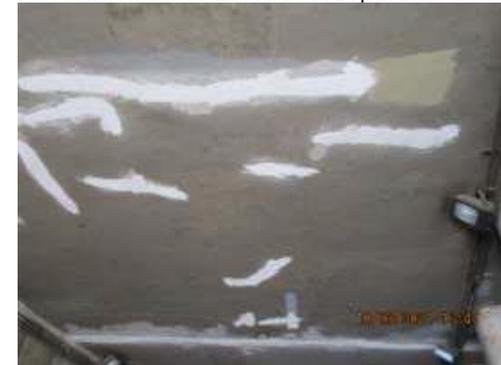
Conservación de Estructura PI Departamental
