## CONCESIÓN CORREDOR AV. SANTA ROSA SECTOR ALAMEDA-A. VESPUCIO ABRIL 2021

### R51. ANTECEDENTES GENERALES

| <b>Nombre del Contrato</b> | <b>Concesión Habilitación Corredor de Transporte Público Av. Santa Rosa, sector Alameda-A. Vespucio.</b> | |

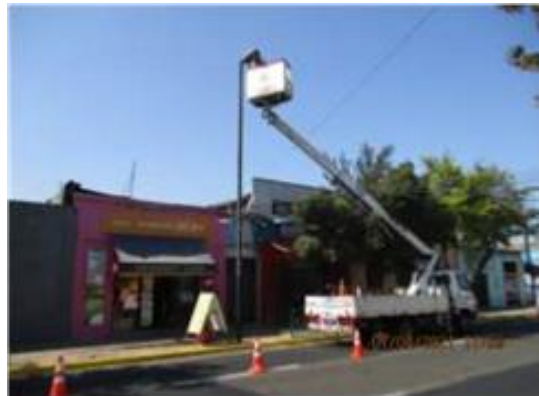
Mantenimiento de luminarias

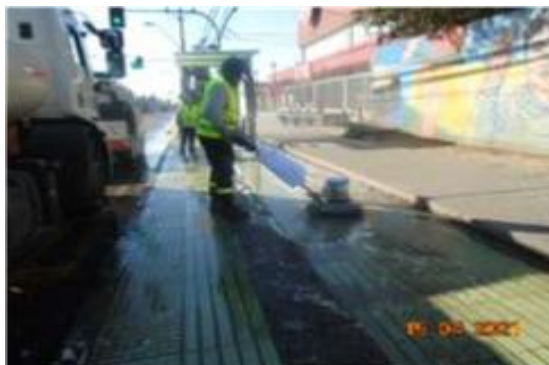
Mantenimiento de paraderos, baldosas

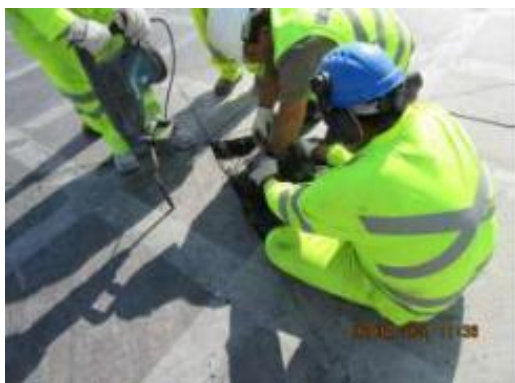
Reparación de pavimentos

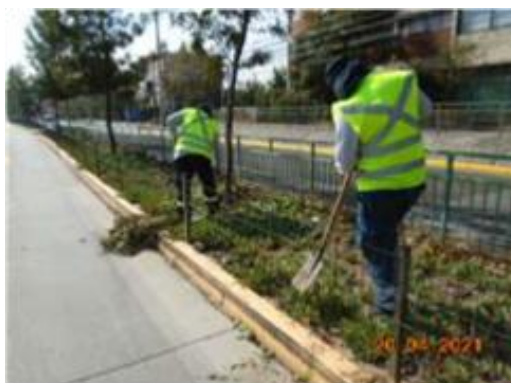
Mantenimiento de paisajismo

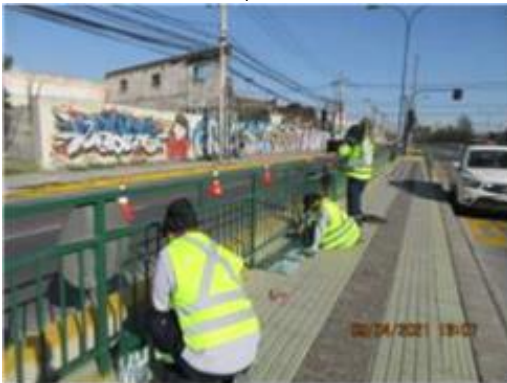
**Mantenimiento de pintura de vallas**

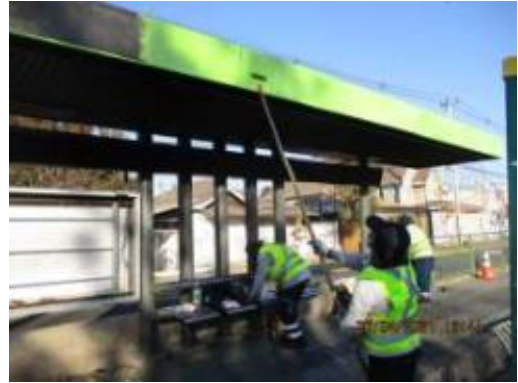
**Mantenimiento de pintura de paraderos**
