## CONCESIÓN CORREDOR AV. SANTA ROSA SECTOR ALAMEDA-A. VESPUCIO MAYO 2021

### 1. ANTECEDENTES GENERALES

| <b>Nombre del Contrato</b> | <b>Concesión Habilitación Corredor de Transporte Público Av. Santa Rosa, sector Alameda-A. Vespucio.</b> | |

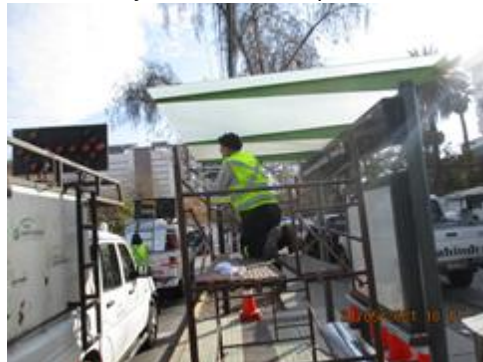
Aseo y Mantención de paraderos

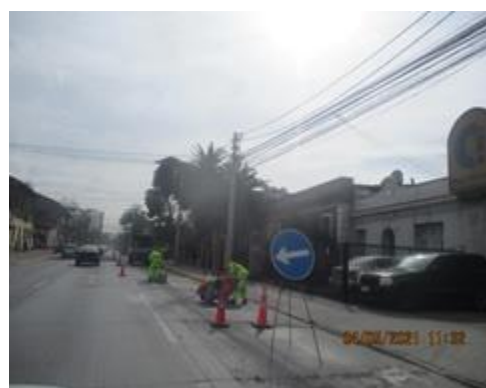
Mantenimiento y reparación de pavimentos

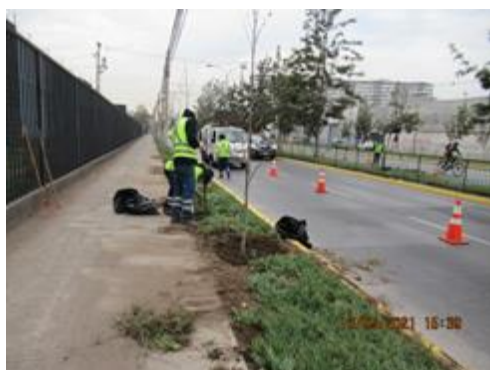
Mantenimiento de paisajismo

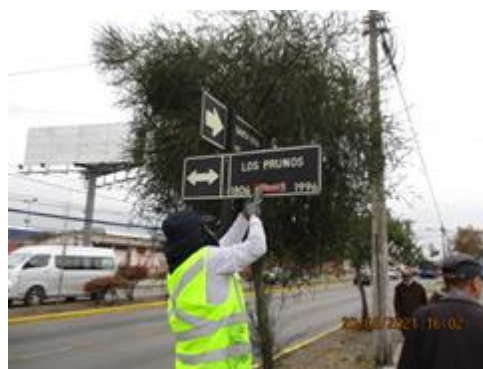
Mantenimiento de Señaléticas

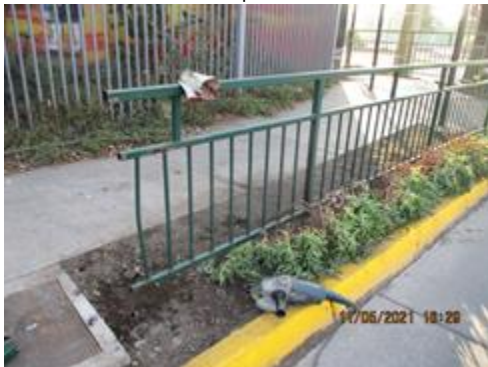
**Mantenimiento de pintura de vallas**

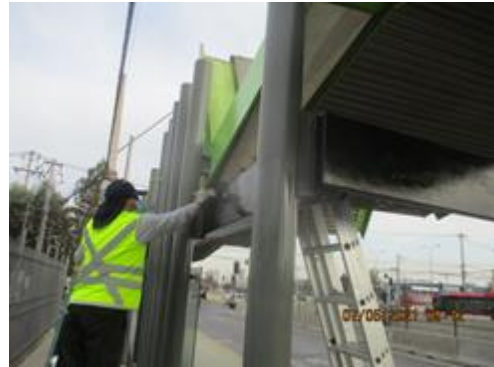
**Mantenimiento de pintura de paraderos**
