## CONCESIÓN CORREDOR AV. SANTA ROSA SECTOR ALAMEDA-A. VESPUCIO JULIO 2021

### 1. ANTECEDENTES GENERALES

#### Información de conservación de las obras

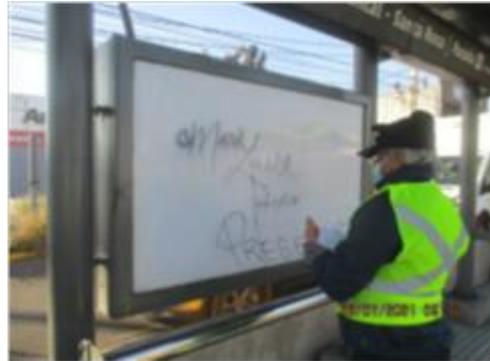
Aseo y Mantenimiento de paraderos

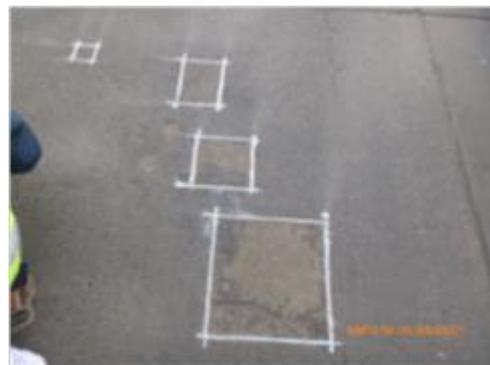
Mantenimiento y reparación de pavimentos

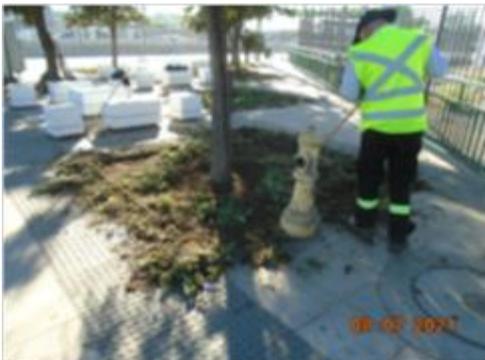
Mantenimiento de paisajismo

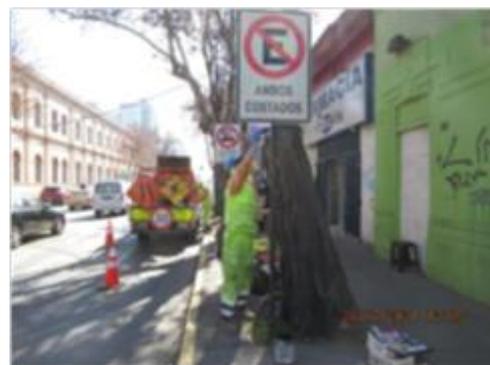
Mantenimiento de Señaléticas

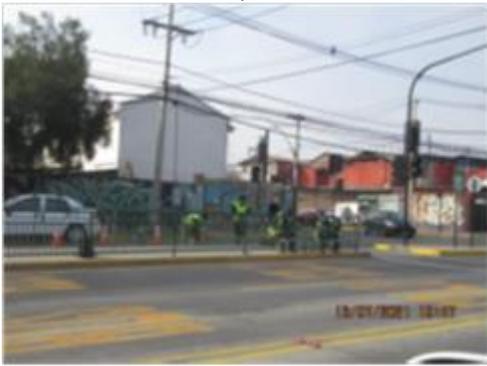
Mantenimiento de pintura de vallas

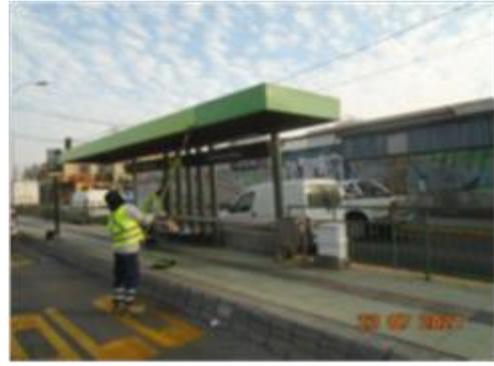
Mantenimiento de pintura de paraderos

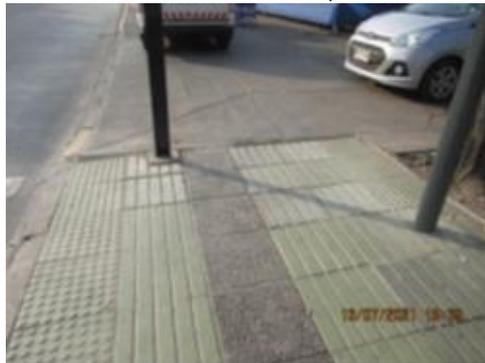
Mantenimiento de baldosas en paraderos
