CONCESIÓN CORREDOR AV. SANTA ROSA SECTOR ALAMEDA-A. VESPUCIO AGOSTO 2021

1. ANTECEDENTES GENERALES

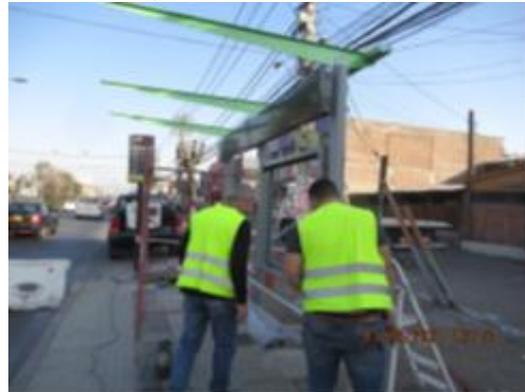
Aseo y Mantención de paraderos

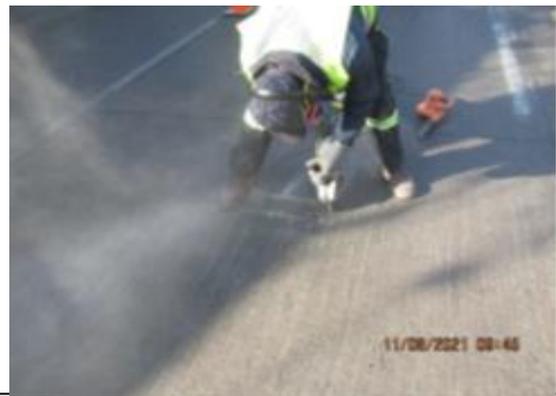
Mantenimiento y reparación de pavimentos

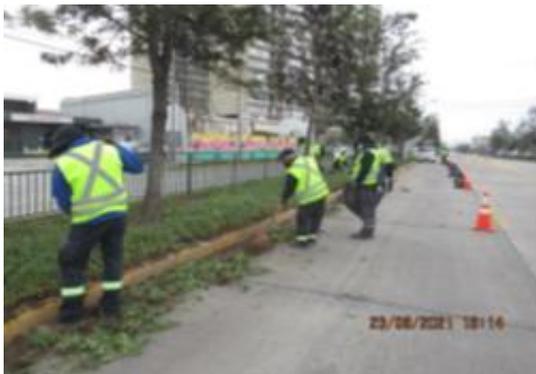
Mantenimiento de paisajismo

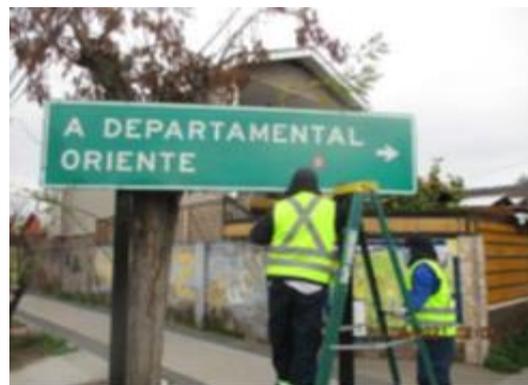
Mantenimiento de Señaléticas

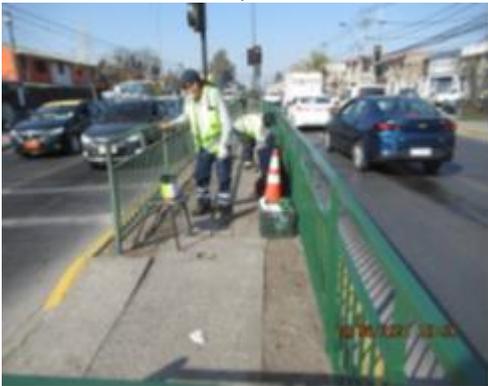
Mantenimiento de pintura de vallas

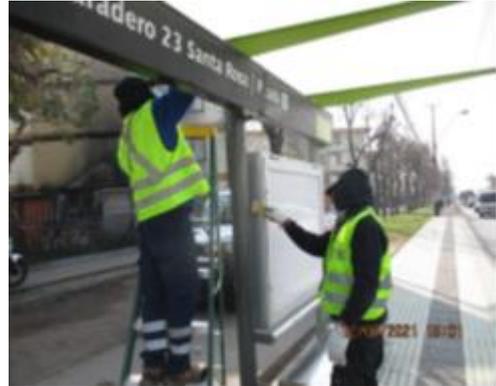
Mantenimiento de pintura de paraderos

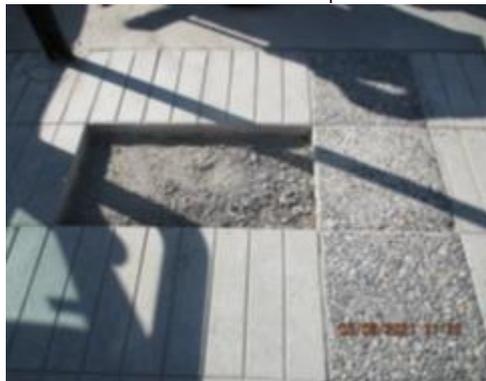
Mantenimiento de baldosas en paraderos
