1.- DESCRIPCIÓN DEL CONTRATO DE CONCESIÓN

CONCESIÓN AEROPUERTO DIEGO ARACENA

JULIO 2024

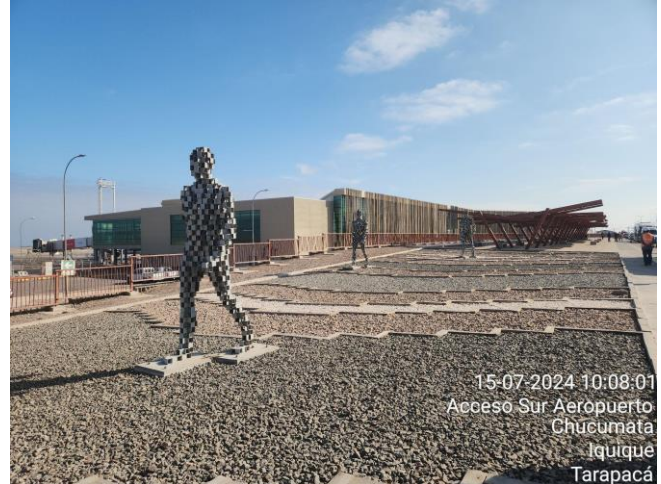
Paisajismo

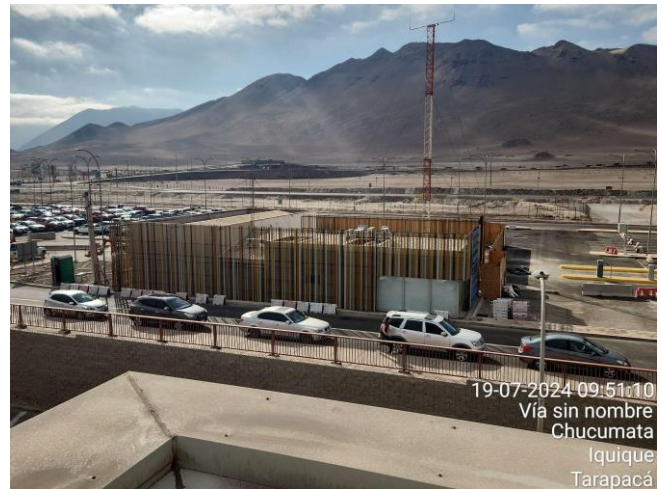
Instalación de Lamas Sala primeros Auxilios

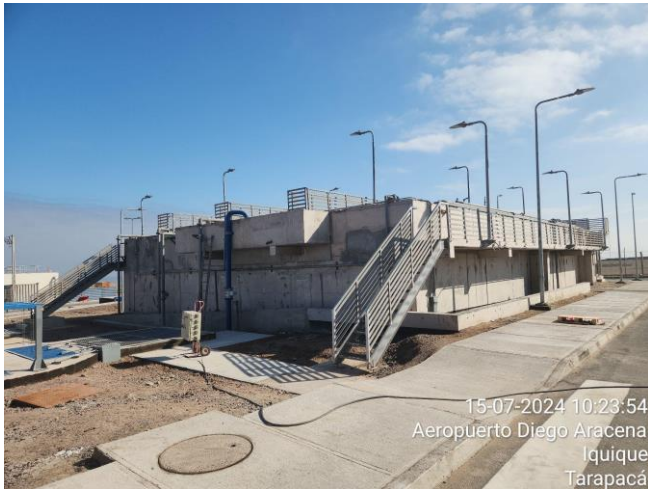
Se realizan revisiones a PTAS y PEAS por un inconveniente en estas plantas. 1° por llegada de astillas, lo que hace que los lodos floten y 2° dado a un al funcionamiento, se requiere cambio y mejoras en la planta PEAS.

Planta de Tratamiento de Aguas Servidas

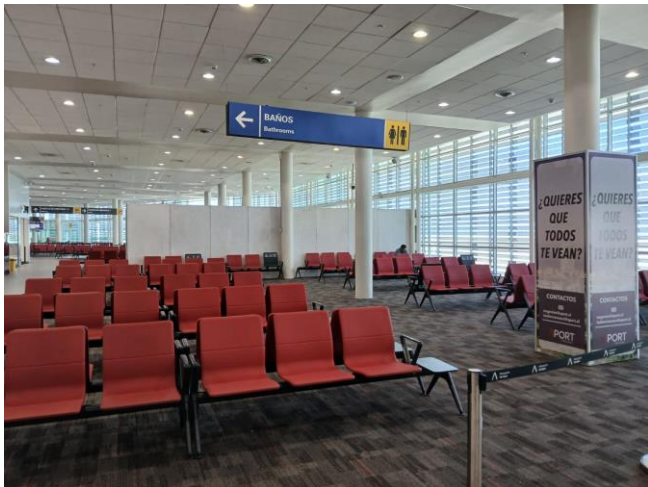
- En el PAX se avanza con la colocación de porcelanatos color gris en franjas del hall público en piso 2, para nivelar y retirar palmetas deficientes. Se instalan mitigaciones y se hacen trabajos nocturnos.

Cambio de Pavimentos sala de embarque
