CONCESIÓN CORREDOR AV. SANTA ROSA SECTOR ALAMEDA-A. VESPUCIO OCTUBRE 2019

1. ANTECEDENTES GENERALES

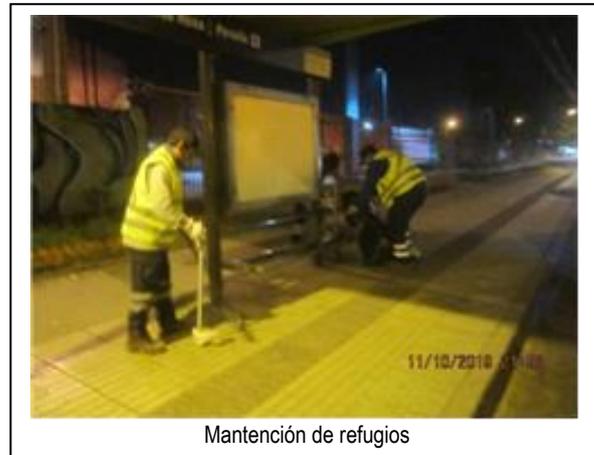
Mantenimiento de refugios

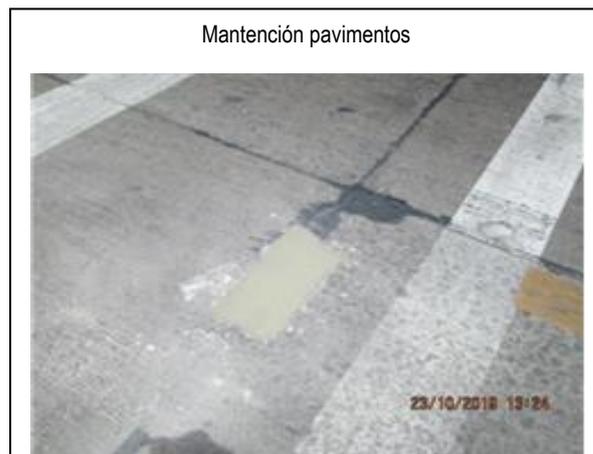
Mantenimiento pavimentos

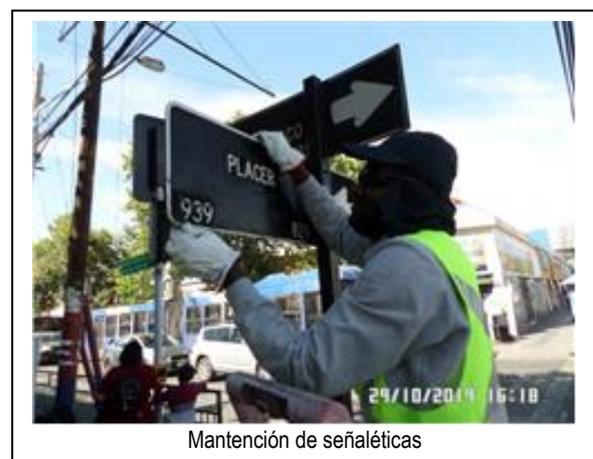
Mantenimiento de señaléticas
