1. ANTECEDENTES GENERALES

CONCESION INTERNACIONAL SISTEMA ORIENTE PONIENTE

MARZO 2019

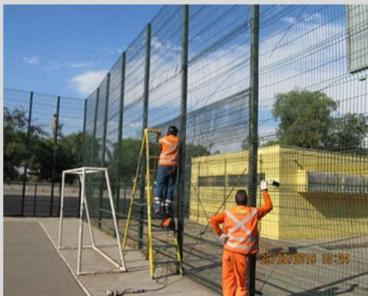
En SOP, eje Costanera Norte, km, 25,000; calzada norte, se verifica la ejecución de trabajos de reparación de vialidad segregatoria en Parque Renca.

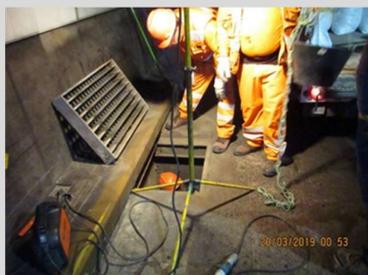
En SOP, eje Costanera Norte, km, 29,100; calzada sur; se verifica la ejecución de trabajos de mantención a postes SOS.

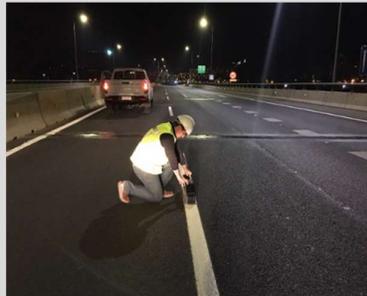
Medición Reflectometría señalización horizontal Se realiza medición por parte del personal de esta asesoría para verificar el estado de cumplimiento de la demarcación horizontal del contrato.

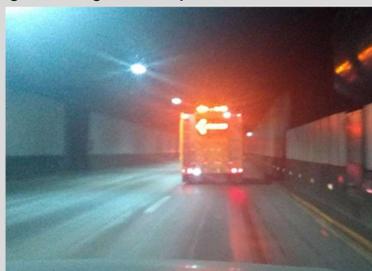
Medición Screen (vialidad). Se solicita apoyo a laboratorio nacional de vialidad para determinar el grado de rugosidad del pavimento el contrato.

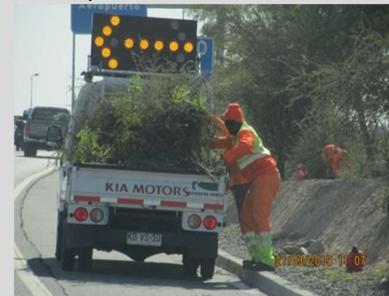
Eje Costanera, km 31,500, se observa recolección de restos de poda

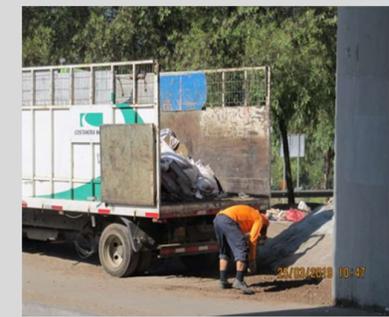
Eje Costanera, km.24,580 se observa personal de mantención realizando retiro de basuras.
