## CONCESIÓN CORREDOR AV. SANTA ROSA SECTOR ALAMEDA-A. VESPUCIO JULIO 2019

### 1. ANTECEDENTES GENERALES

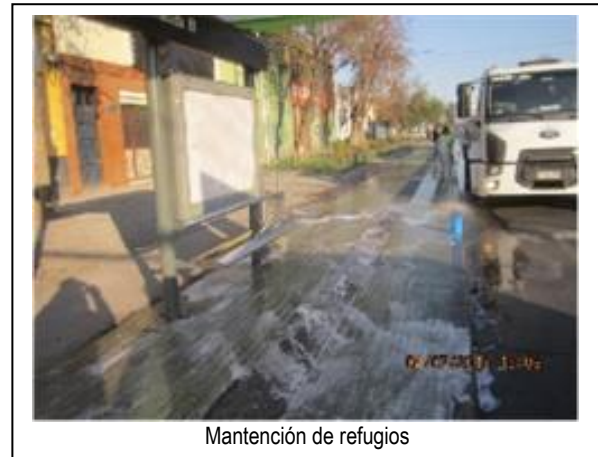
Mantenimiento de refugios

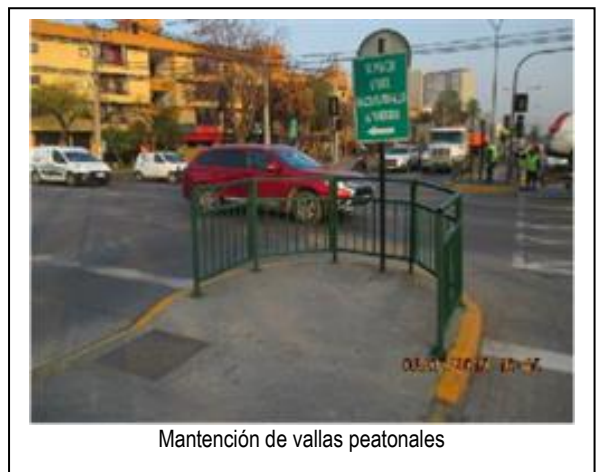
Mantenimiento de vallas peatonales

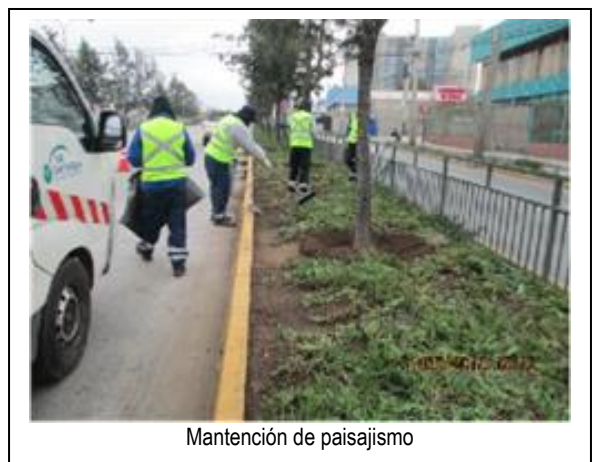
Mantenimiento de paisajismo
