## CONCESIÓN CORREDOR AV. SANTA ROSA SECTOR ALAMEDA-A. VESPUCIO FEBRERO 2020

### 1. ANTECEDENTES GENERALES

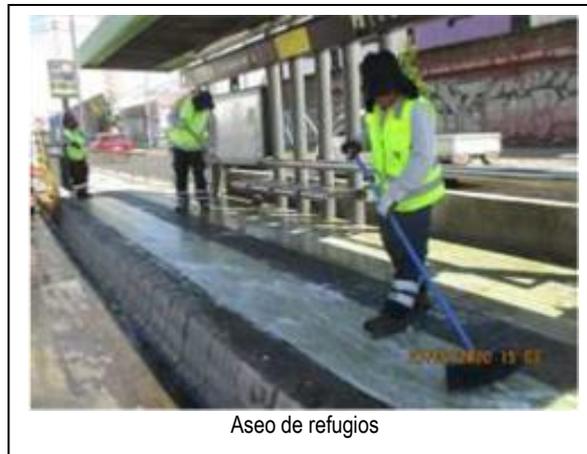
Aseo de refugios

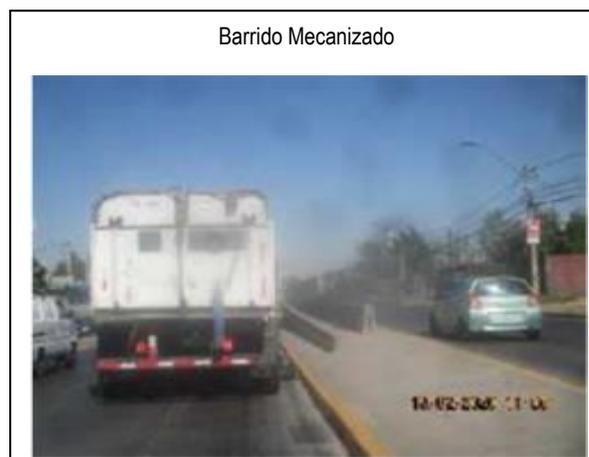
Barrido Mecanizado

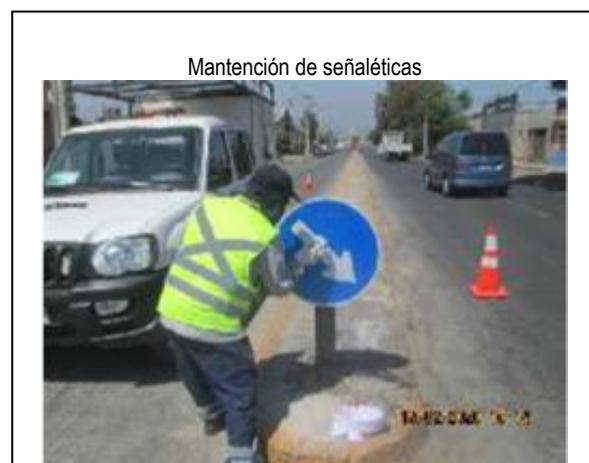
Mantenimiento de señaléticas
