## ANTECEDENTES GENERALES DEL CONTRATO EN CONCESION

<b>Nombre del Contrato</b>	: Concesión Autopista Concepción - Cabrero	<b>Descripción del Proyecto:</b>
<b>Concesionaria</b>	: Sociedad Concesionaria Valles del Bío Bío S.A.	La Concesión se desarrolla en dos tramos, uno entre la Ruta 5 y la Rotonda Bonilla en Concepción, y el otro entre la Ruta 5 y la localidad de Cholguán, con una extensión total de 103,4 km.
<b>Decreto de Adjudicación</b>	: D.S. MOP N° 226 de fecha 07 de junio de 2011	El trazado de la Ruta Concesionada se desarrolla en las comunas de Concepción, Florida, Yumbel, Cabrero y Yungay.
<b>Publicación Diario Oficial</b>	: 03 de septiembre de 2011.	Para el tramo entre Ruta 5 y Rotonda Bonilla (Rutas 148 y O-50), el proyecto considera regularizar perfil existente a una calzada de dos pistas por sentido, de 7 metros de ancho cada una, en toda su extensión. En el tramo entre Ruta 5 y Cholguán, se considera regularizar el perfil a una calzada bidireccional de 7 m de ancho total.

## HECHOS RELEVANTES DURANTE MAYO 2015

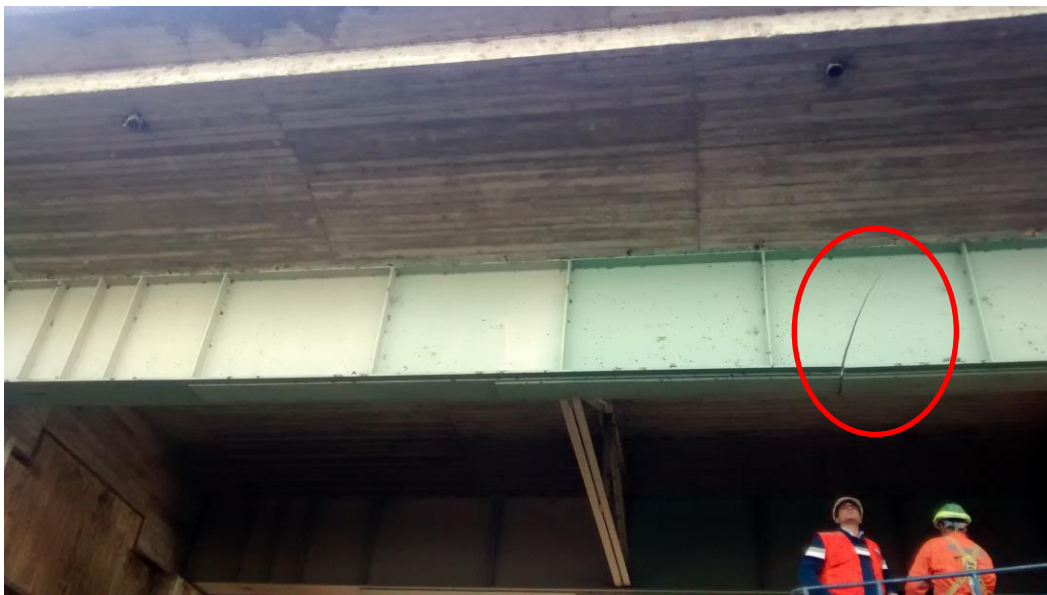
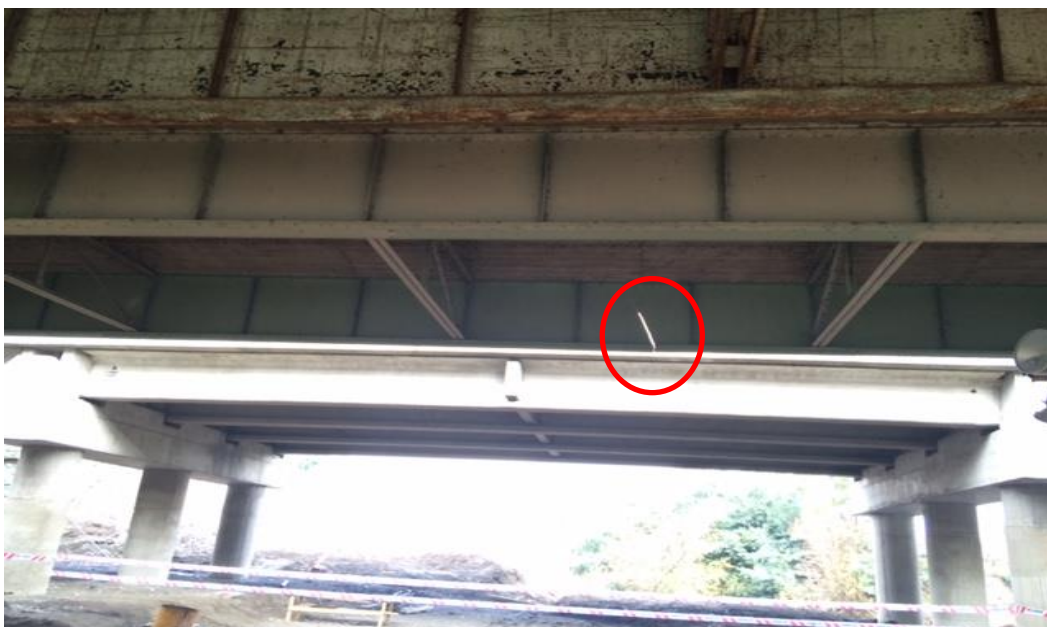
### Daño Estructural en Puente Ibáñez Existente

El día miércoles 27 de mayo aproximadamente a las 12:00 hrs, mientras se realizaban trabajos de terminaciones en la estructura del nuevo Puente Ibáñez en Dm. 14.100 (calzada sur), se detectó la aparición de grieta en la viga sur del vano N° 2 de 4, del puente carretero existente, en el Dm 14.100 de la Ruta 146 (calzada norte), falla que fue aumentando en gravedad al paso de vehículos, lo que generaba inminente riesgo para los vehículos que transitaban sobre el puente. A continuación se presentan algunas fotos de esta situación:

Simultáneamente a los trabajos de terminaciones y habilitación de la nueva estructura del Puente Ibáñez se realizaron trabajos de apuntalamiento de la estructura dañada, con el objeto de evitar un posible colapso, mientras se realiza una evaluación y análisis por parte de los especialistas estructurales de la condición actual y futura del puente.

Dado lo anterior, por razones de seguridad para los usuarios, la Inspección Fiscal del Contrato de Concesión ordenó el cierre de la estructura para su evaluación, desviando el tránsito por caminos alternativos interiores por el costado sur de la ruta, esto es:

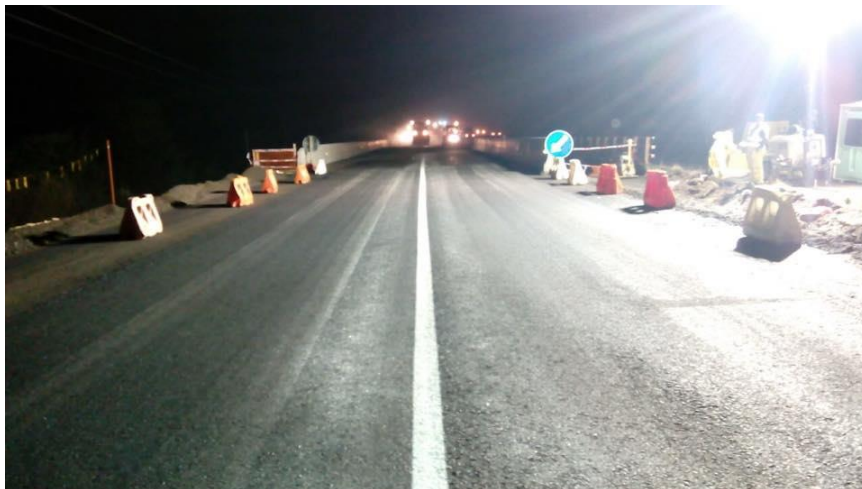
Trabajos de Habilitación Nueva Estructura Puente Ibáñez, Dm. 14.100, Calzada Sur

En forma paralela a los desvíos de tránsito, la Sociedad Concesionaria implementó turnos de 24 horas para reforzar los movimientos de tierra y terminaciones faltantes en la nueva estructura del puente, de modo de habilitar el tránsito por ésta en un plazo estimado de 48 hrs, lo que finalmente generó que se habilitara el tránsito por la nueva estructura el día viernes 29 de mayo a las 23:45 hrs.

- En Puente Ibáñez (Dm 14.300), se ejecutaron las losetas de continuidad para los diferentes vanos como también las defensas camineras del puente, hacia fines del presente mes se puso en servicio la estructura en consideración a la falla que presentó el puente existente en una de sus vigas metálicas, por cual se habilitó el tránsito por el nuevo puente.
