### Antecedentes del Proyecto:

# DÍPTICO

## EMBALSE CONVENTO VIEJO

### JUNIO 2019

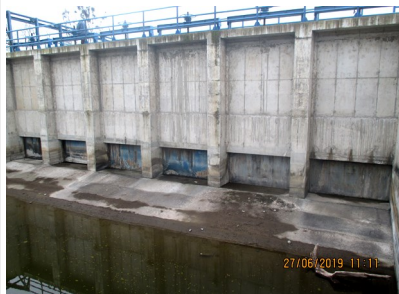
Canal Matriz Nilahue Tramo 1 (Compuertas de admisión cerradas).
