### 1.- DESCRIPCIÓN DEL CONTRATO DE CONCESIÓN

Nombre del Contrato	Concesión Aeropuerto Diego Aracena de Iquique
Tipología del Contrato	Edificación Pública
Mandante del Contrato	Ministerio de Obras Públicas
Emplazamiento del Proyecto	Región de Tarapacá. Provincia de Iquique Comuna de Iquique
Presupuesto Oficial del Proyecto	UF 1.305.068*
Superficie del Proyecto	Sup. Ampliada: 10.601 m2 Sup. Remodelada: 10.072 m2
Nombre del Concesionario	Sociedad Concesionaria Aeropuerto Diego Aracena de Iquique S.A.
Accionistas del Concesionario	Aport Operaciones S.A. 0,1% Aport S.A. 99,9%
Decreto de Adjudicación	DS MOP N° 082 del 24.07.2017, publicado en el Diario Oficial el 12.10.17
Plazo de la Concesión	300 meses a partir del inicio del plazo de concesión o 25 años, con un mínimo de 8 años. VPI ≥ ITC (UF1.199.870)
Valor ITC (Ingresos Totales Concesión)	UF 1.199.870
Inicio de Ejecución de las Obras	Con fecha 09.08.2019, mediante ORD. IF IQQ N°920/2019, se autoriza solicitud de inicio de la obra.

# CONCESIÓN AEROPUERTO DIEGO ARACENA

MAYO 2024

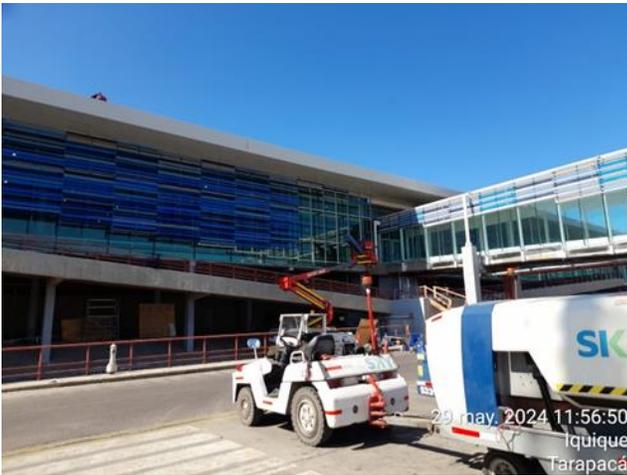
### Demarcaciones

1.- Con fecha 06.05.2024 se realizan trabajos de demarcación de línea segmentada en Calle 1, se observa que la pintura aplicada no cumple con lo establecido en las ET.

4.- Se comienzan trabajos de demarcación en Plataforma comercial, de acuerdo al plano aprobado por la DAP, en forma paralela se da inicio al borrado de la demarcación defectuosa.

**PAX:** Trabajos en fachada poniente (colocación celosías metálicas, ejecución de alero) y cierre lateral de Pre-puentes.
