ANTECEDENTES GENERALES

Nombre del Contrato	: Concesión Autopista Concepción – Cabrero.
Concesionaria	: Sociedad Concesionaria Valles del Bío Bío S.A.
Decreto de Adjudicación	: D.S. MOP N° 226/07.06.2011.
Publicación Diario Oficial	: 03.09.2011.
Región de Emplazamiento	: VIII Región del Bío Bío.
Inicio Concesión	: 03.09.2011.
Inicio Etapa Construcción	: 03.09.2011.
Inicio Fase de Ingeniería	: 03.09.2011.
Inicio Fase de Construcción	: 26.06.2012.
Plazo Fase de Construcción	: 31 de marzo de 2016 (Res. D.G.O.P. N° 4112 de 08.10.15).
Plazo máx. de la Concesión	: 420 meses.
Presupuesto Oficial Obra	: UF 8.400.000.
Ingreso Total Concesión	: UF 7.388.000 (Valor Ofertado).
Participación de Accionistas	<ul style="list-style-type: none"> • Concesiones Viales Andinas S.A.: 51,0%. • Inversiones Camino Uno S.A. : 24,5%. • Inversiones Auguri Ltda. : 24,5%.
Inspector Fiscal	: Sr. Jorge Muñoz Hermosilla
Asesoría IF	: Zañartu Ingenieros Consultores (Res. D.G.O.P. N°296 de 22.12.11)

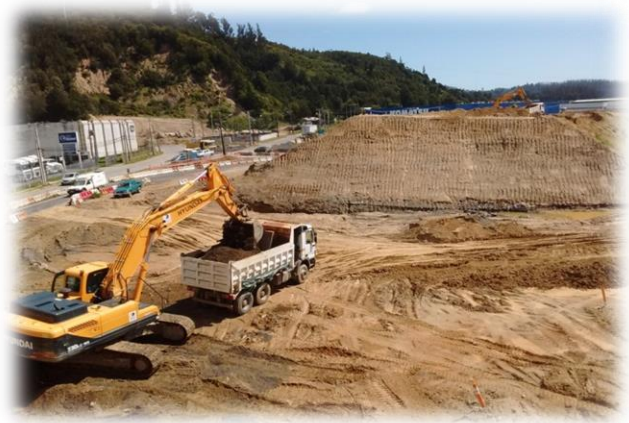
En sector Paso Superior Palomares I, finalizada la precarga, se continúa con obras de movimiento de tierra, preparando la zona para materializar la estructura y los muros TEM. En el Paso Inferior Retorno Collao (Dm 71.400), se mantiene habilitado a tránsito.

Excavación Terraplén de Precarga Paso Superior Palomares I, Dm. 70.000, Sector A

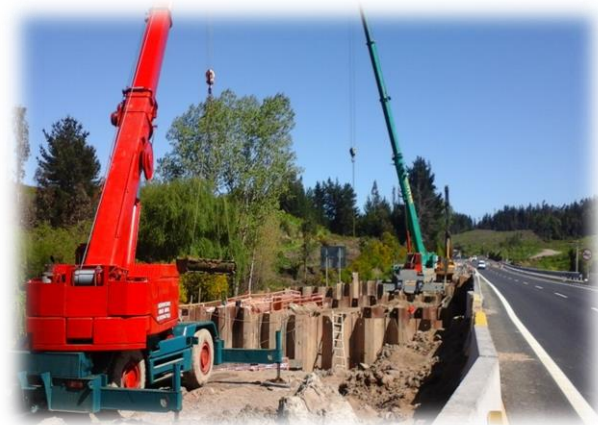
En puente Cangrejillo Sur, Dm 46.260, se culminó los trabajos de pilotes de ambos estribos realizándose obras de tablestacado y remoción de material.

Entibación para Fundaciones de Estribos Puente Cangrejillo Sur, Dm. 46.260, Sector A

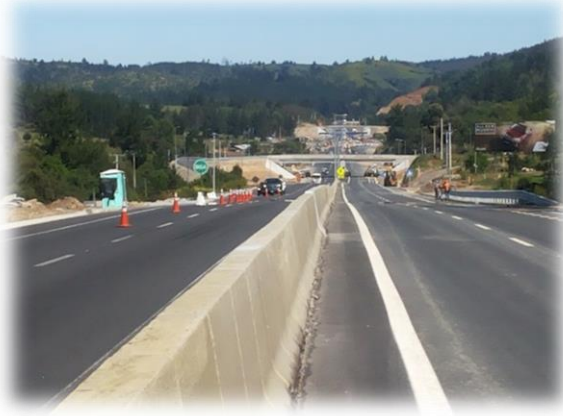
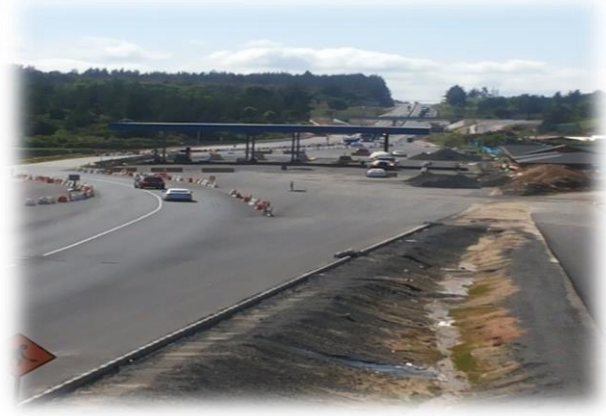
En Puente San Antonio Sur, se realizó el descabezado de los pilotes y comenzaron las obras de armadura del estribo de entrada. También prosiguen los trabajos del Paso Superior Peaje (Las Ulloas) Dm 64.920, ejecutándose la primera parte del muro oriente y también se materializó la zapata del estribo poniente. En la Pasarela Juan Riquelme Dm 65.095, se ejecutaron

Demolición Puente San Antonio Sur, Dm. 55.500, Sector A

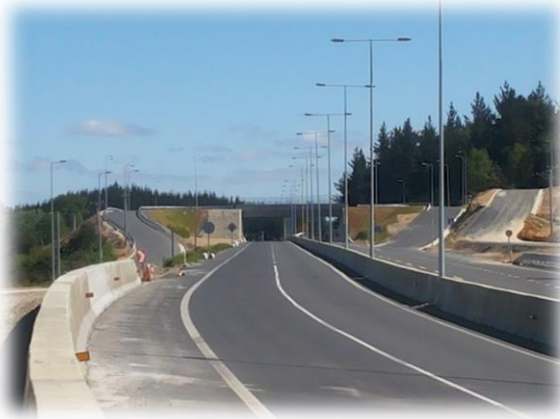
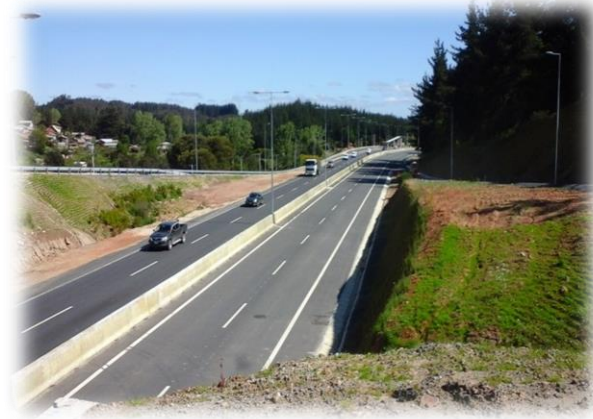
Vista Enlace Copiulemu, Dm. 44.350, Sector A

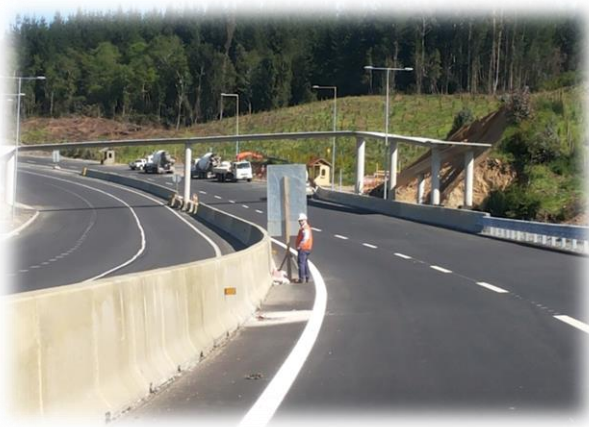
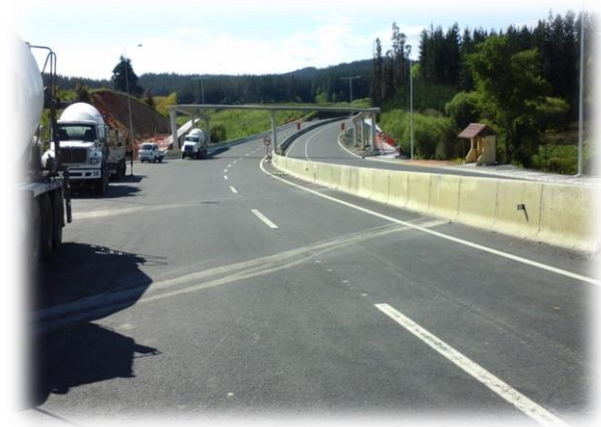
Pasarela Peatonal Quebrada Las Ulloas, Dm. 46.900, Sector A

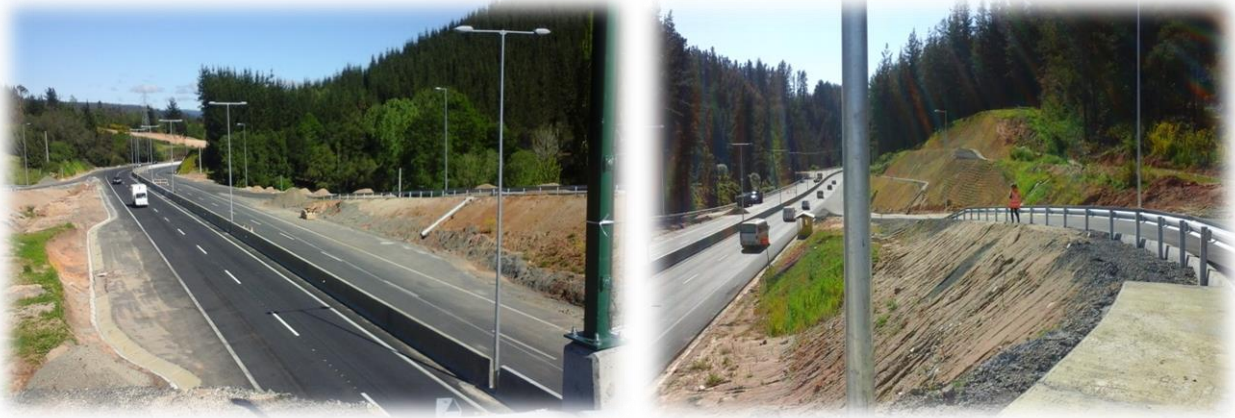
Vista desde Enlace Los Arias, Dm. 49.540, Sector A

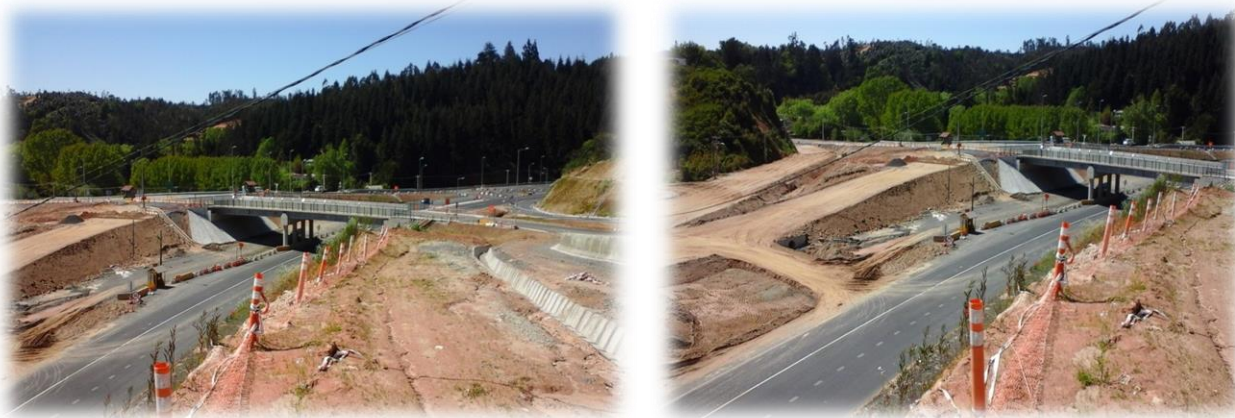
Vista Enlace Agua de la Gloria, Dm. 60.000, Sector A

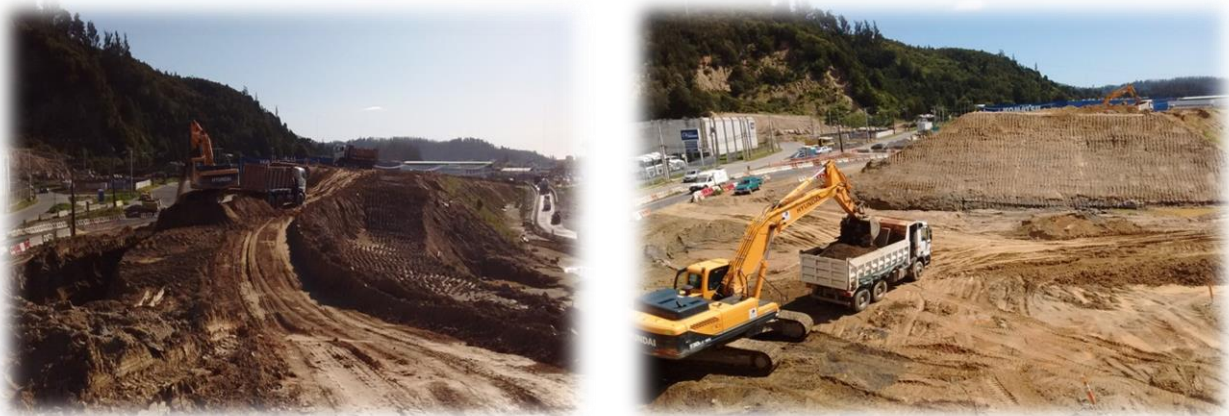
En sector Paso Superior Palomares I, se continuó con obras de movimiento de tierra, preparando la zona para materializar el sello de fundación de la estructura y los muros TEM. En el PI Retorno Collao (Dm 71.400), se mantiene habilitado a tránsito.

Excavación Terraplén de Precarga Paso Superior Palomares I, Dm. 70.000, Sector A

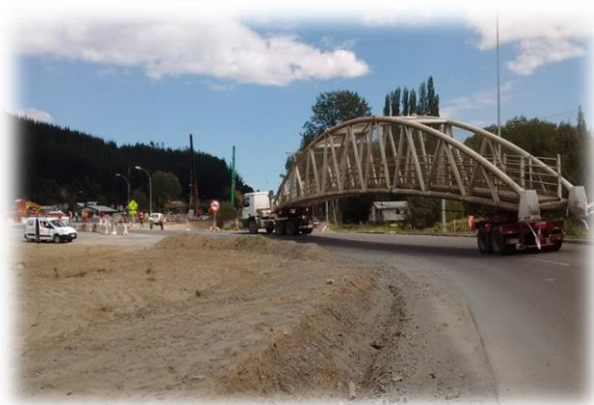
El proyecto contempla la utilización de una parte de la estructura de la Pasarela Peatonal Existente en Agua de la Gloria ubicada en Dm. 60.100, debiendo reubicarse como parte de la estructura en la Pasarela Peatonal Juan Riquelme ubicada en Dm. 65.095.

Traslado Arco Metálico Pasarela Existente

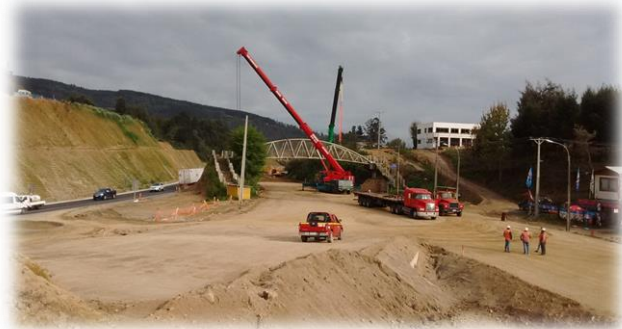
Ubicación Pasarela Existente, Dm. 60.100

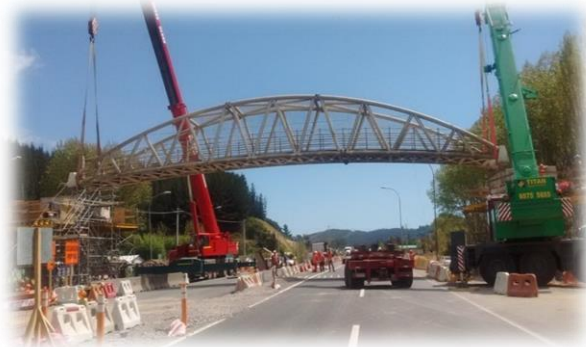
Dado que las obras de fundación y soporte en la nueva ubicación para la estructura existente se encontraban finalizadas, durante el presente periodo se realizó el traslado y montaje de la estructura de arco metálico de la Pasarela Peatonal existente desde Enlace Agua de la Gloria hacia su posición final en Dm 65,095, quedando así en su

Montaje en Ubicación Definitiva, Dm. 65.095
