ESTABLECIMIENTO PENITENCIARIO GRUPO 1

MARZO 2015

1. ANTECEDENTES GENERALES

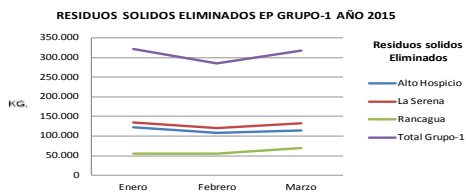
La evolución de los residuos eliminados en los Establecimientos Penitenciarios del Grupo-1 entre Diciembre 2014 y Enero 2015 muestra un comportamiento constante, siendo el Establecimiento Penitenciario de Rancagua el que presenta el menor aporte de residuos domiciliarios al medio ambiente.
